# 物的環境に関連するインシデント・アクシデント事例集

2019 年度版

公益財団法人日本医療機能評価機構 認定病院患者安全推進協議会  
施設・環境・設備安全部会

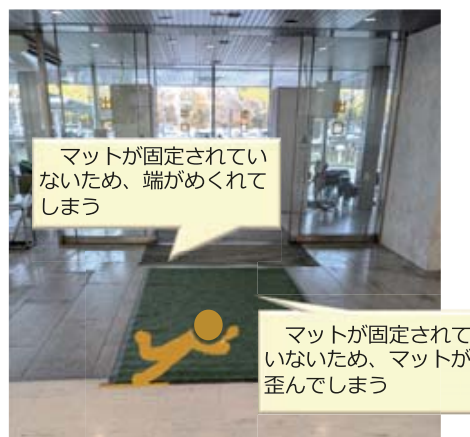
環境整備がされていなかった。  
正面玄関足ふきマットが固定されていなかった。

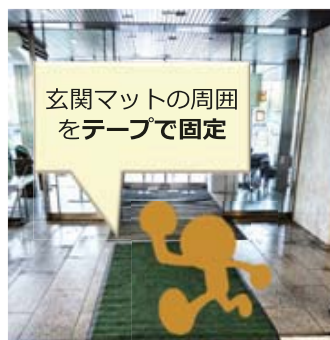
マットのズレや歪みがなくなった！！

正面玄関マットが動かないよう、  
**テープで固定**

事務員・コンシェルジュ・  
警備員を、正面玄関に  
**常時配置**

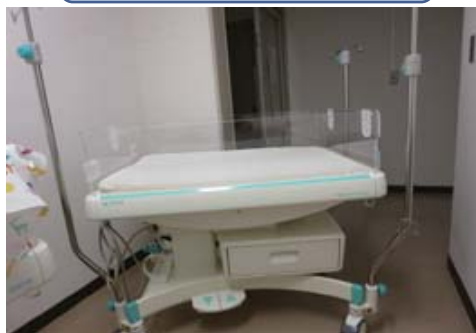
輸液ポンプ  
1台2.5kg

シリンジポンプ  
1台2.2kg

新生児ベッド ネオコットグランデ  
2018年 9月に購入

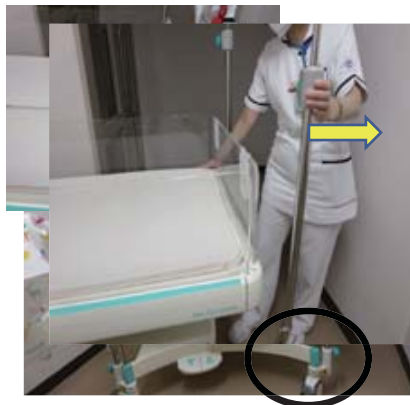
- ✓移動時に点滴スタンドを持って移動していた
- ✓ポート部分に外力がかかっていた

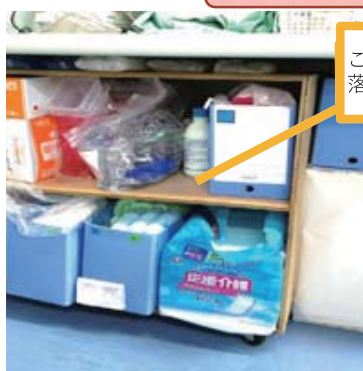
ここに置かれていた瓶が  
落下し割れた

他の消毒液や備品など  
と同じ棚に置いてあっ  
た  
開封後、ほとんど使用  
していないため、  
500ml 近くの残量が  
あった

1. 盗難・紛失防止のための保管・管理方法  
鍵のかかる引き出しに保管し、鍵は救急室の責任者が持つ安全保管の管理者は外来師長
2. 3年ぶりに院内で使用されている消毒薬などの保管管理表が見直された
3. 各部署に5Sを勧めるよう注意喚起した
4. 薬剤を用いて清掃する時は、担当者に注意すべき点を伝えてから行う

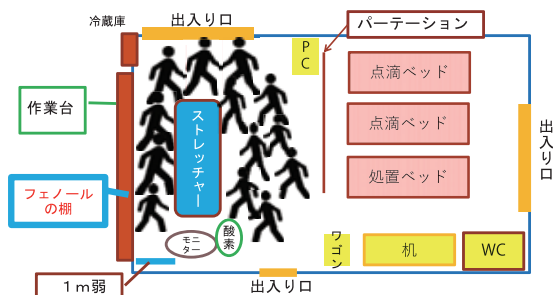
16:30 頃から救急外来で救急蘇生の勉強会を行った。

救急室の配置 広さ:41.81㎡ 看護師 13 名参加

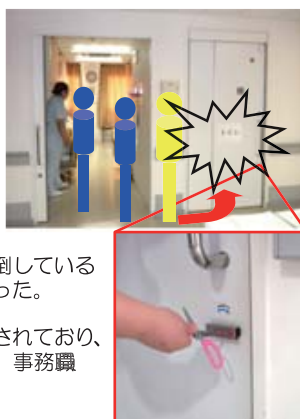
看護師が駆けつけると施錠されており、すぐに扉が開かなかったため、事務職とともに開錠した。

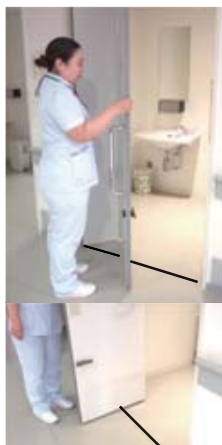
鍵は開いたがドアが折戸式で中側へ折れるタイプのため、扉の向こうで転倒した患者さんが障害となり、ドアがすぐに開かず救済に時間がかかった。

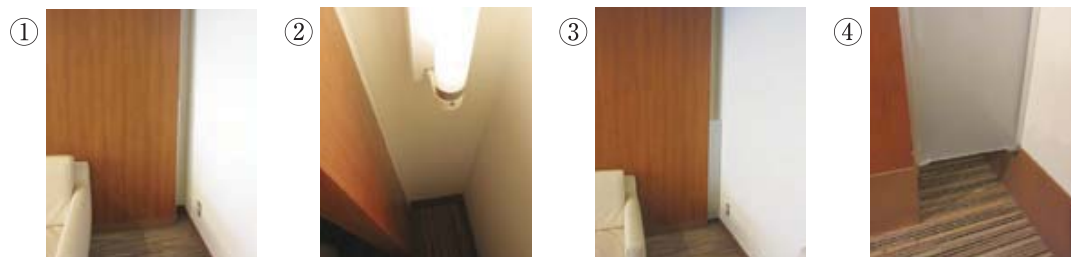
参考のできる数値として「子どもの子育てに配慮した住宅のガイドライン（東京都都市整備局）」などでは乳幼児の頭の寸法に基づいたすり抜け防止の観点から、ベランダの手すりの縦格子の間隔を内法で 110mm（90mm 推奨）以下と設定している。今回頭が入った例は 80mm だが、押し込めばたわむようにも見受けられる。KYT の一環で、院内を子ども目線で確認してみるのもよい。

- ① このボード裏側に子供が入れる程度の空間（約 15cm）があり、間接照明用の蛍光灯がある。
- ② ボードと蛍光灯の間に 8 cm 程の隙間があり、ここに頭が挟まった。
- ③ ボードと壁の間にアクリル板を取り付け、入れないようにした。
- ④ 取り付けたアクリル板が可動することが判明した。身体の一部を挟む可能性もあるため、固定することとし、再度改修を施設課へ依頼した。

①インシデントレポートの提出後、専任リスクマネージャーが関係者への聞き取りと現場確認を实地。②施設課に連絡し、施工会社へ速やかな対策の検討を依頼。③同様の構造10箇所全ての改修工事を実施。④施設課からの改修工事完了を受けて、専任リスクマネージャーが改修状況を確認（事故発生の約1か月後）。⑤その後、医療安全管理部で現場を再確認。取り付けたアクリル板が可動することが判明した。身体の一部を挟む可能性もあるため、固定することとして、再度改修を施設課へ依頼。現在はアクリル板は固定され、メンテナンス等の必要時のみ固定を外すようにしている。

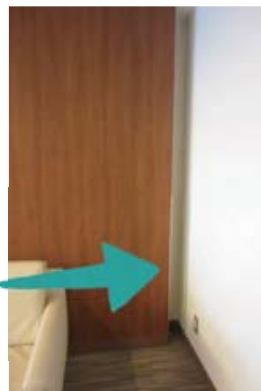
- このボードの裏  
 に間接照明用の  
 蛍光灯がある。
- 子供が入れる程度の  
 空間(入口約15cm)  
 があった。

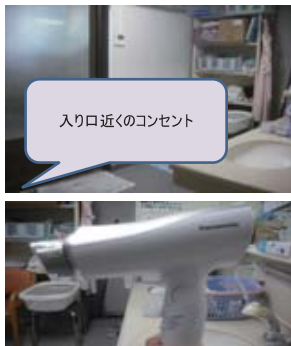
- ドライヤーを 2 台使用し、  
髪乾燥を行っていた

コンセントが 1 か所のため延長  
コードが必要だった
