# 物的環境に関連するインシデント・アクシデント事例集

2020年度版

～ セミナー発表内容の紹介 ～

Vol.3

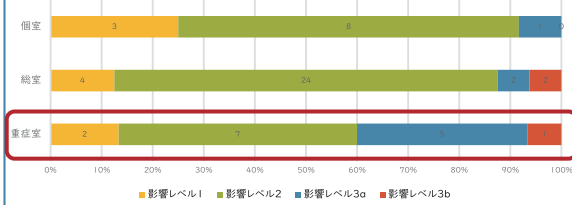
2019年 トイレ場所による転倒の影響レベル

- ・総室側と重症室前のトイレ構造は同じ(ハンディキャップ用トイレ)
- ・総室側の転倒は約80%が影響レベル1~2の軽症事例であったが、重症室側の転倒は40%が怪我や骨折を伴う重症事例であった

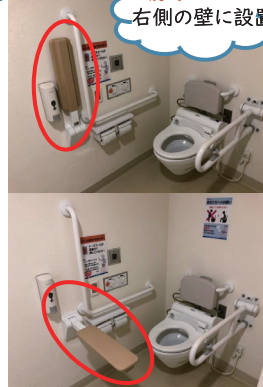
- ・右手の術後で右側のL型手すりをつかめない
- ・前方に転倒すると左側のはね上げ手すりが身体の後方にあるため、つかまることができない

手すりが届かず前方に転倒しても患者を支えられない

- ・右側壁のL字柵の前に「前方ボード（跳ね上げタイプ）」を新たに設置した。

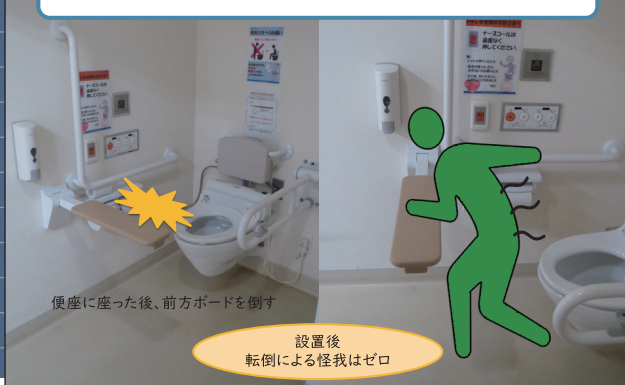
もしトイレ内で立ち上がったときにふらついても支えになる  
前のめりに転倒しそうになっても、前方ボードでキャッチできる

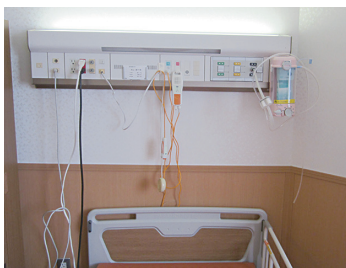
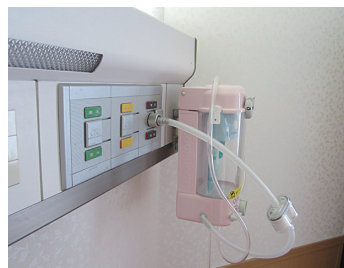
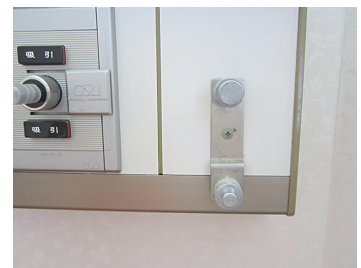
中央配管に設置してある吸引ビンを固定していたネジが外れ、吸引ビンがベッド下に、ネジが患者の頭に落下した。

中央配管は患者の頭側の壁を通っており、ここに酸素や吸引の差込口がある。吸引ビンはそのすぐ横にある2カ所のネジに引っ掛ける形で設置している。このネジが緩んでしまい、吸引ビンが落下した。

吸引ビンは頭上にあるわけではありませんが、実際に患者に落下した事例（1年以上前ですが）。

- ・ アウトレットに関して異常が無いか、毎週目視による点検を実施していたが、ネジの緩みまでは確認していなかった。
- ・ このため、毎日吸引ビンの排液バッグを交換する際に、ネジの緩みがないかを確認するようにした。

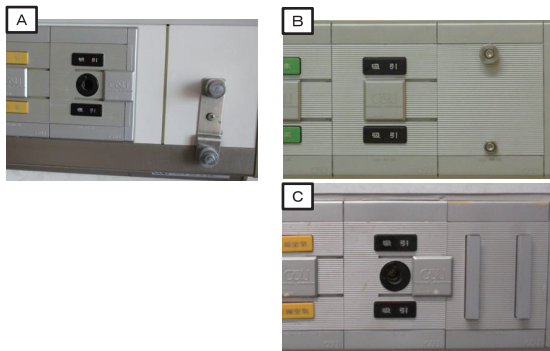
## 吸引ボトル固定部品

1. これまでは病室に設置された医療ガス関連について、病棟責任者が目視による点検を行っていたが、ネジの緩みまでは確認していなかった
2. 吸引ボトル固定の部品は3種類ある
3. 吸引ボトルは患者の頭側の壁に設置されている
4. 患者の状態等によってベッドの位置を変更することがある

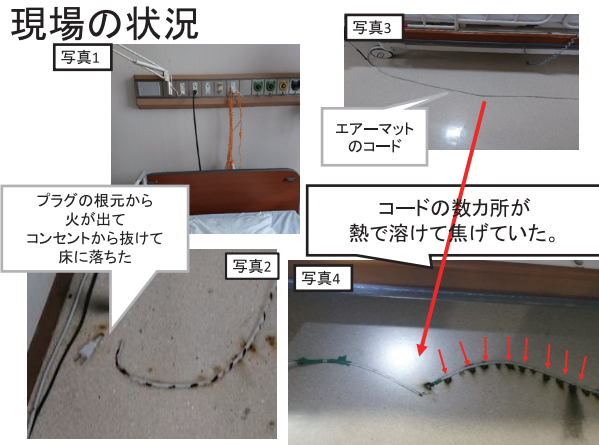
### 現場の状況

個室に入院患者を受け入れるため、看護師がエアーマットの電源を入れ、30分後に様子を見に行った。エアーマットが十分に膨らんでいたため、部屋を出ようとした所、破裂音と同時に閃光が走り、コード全体が火花を出して床に焼け落ち、火が消えた。

連絡を受けた職員が駆け付けると、部屋に煙が充満し、焼け焦げた異臭がした。

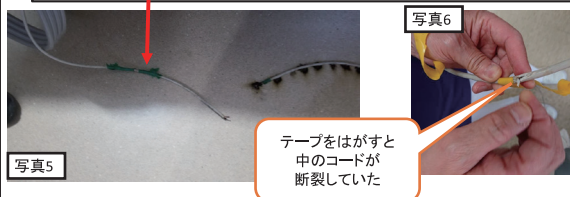
エアーマットのコードの被覆が破損したため、ビニールテープで補修がされていた。

コードの補修が不十分であった為にショートして発火した。漏電を感知して、コンセントのブレーカーはすぐに落ちた。

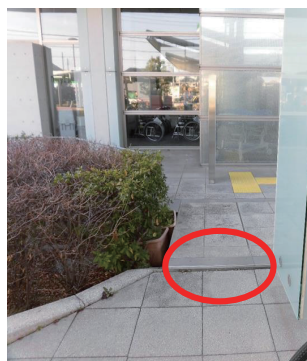
### 要因 1

1. 建物の引継ぎ時、欠陥はないことは確認済み。
2. 田んぼを地盤改良しており、元々の地盤は現在の1m下のため、その分を周辺道路とすりあうように、1m盛土した。
3. その部分で盛土の転圧が弱く、経年変化で地盤が下がったと推察される。

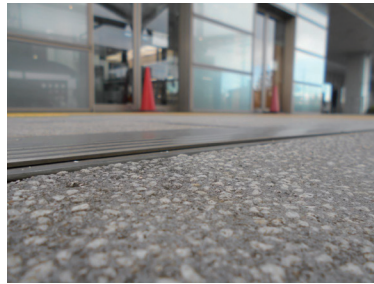
## 対 応 1

✓ 段差はゼロではないので、今後も注意が必要

- ・ 段差の修繕を行った。
- ・ 屋外歩行リハビリのコースを変更した。
- ・ 医療安全委員会で報告し、共有を行った。

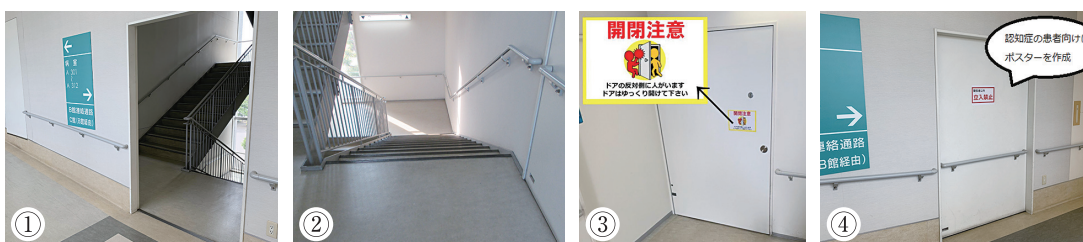
- 写真① 非常階段の扉は常時開いた状態になっていた  
 写真② 患者は車椅子ごと横に倒れ、中段で下敷きになっているところを発見  
 写真③ 階段内側に扉開閉時、注意を促すポスターを作成  
 写真④ 階段の扉を閉めることにした。認知症専門医より、認知症患者は黒字より赤字表記が認識を高くする傾向があると提案いただき、ポスターを作成

- ・今後認知症患者の増加に伴い、階段からの転落防止が必要と考える。
- ・当該非常階段の扉が常時開いた状態になっており、今後も転落事象が再発するリスクは高く、認知症や健忘症の患者が知らずに出て行ってしまうことが危惧される。転落事故の再発防止策につき関係部署と検討を重ねた結果、当該階段の扉を閉めることとなった。
- ・認知症患者がどのように認知するかを、認知症専門医に確認したところ、認知症の患者は多種表示での認識は薄く、また黒字より赤字表記が認識を高くする傾向がある為、文字のみにすると良いと提案があつた。
- ・現在、扉に手すりもある為一見は壁のように見えている。上には非常マークの標識あり、病棟側の扉に『立入禁止』のポスターを掲示した。

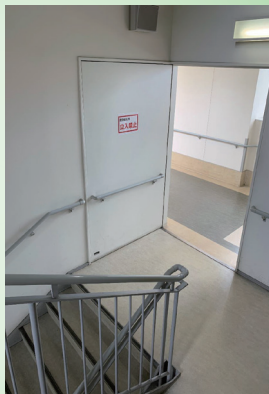
- ・認知症患者さんの  
扉表示に対する  
認識について
