物的環境に関連するインシデント・アクシデント事例

事例番号 367

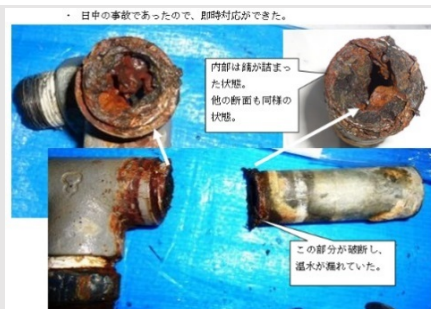
温水用配管から湯が小児科待合室に漏れた。（さいわい患者はいなかった）

古い棟であり、配管が老朽化していた。施工当時に、本来使用すべき「さびない素材」ではなく、さびる素材が使用されていたため、配管内がさび、もろくなっていた。

配管工事・・・リニューアルでは取り壊す予定の棟。この棟はその他にも雨漏りやエレベーターが停止する、漏電など、老朽化による影響が出ている
