物的環境に関連するインシデント・アクシデント事例

事例番号 415

電源コードの挟み込みによる、機器損傷。

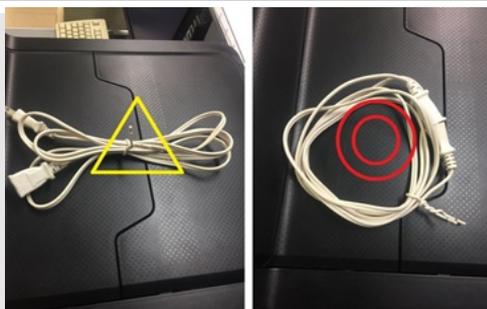
病室内において、ベッドの移動や機器を移動させた際、他医療機器の電気コードを車輪に挟み込んで、電気コードの断線やコンセントプラグの外れ、及び損傷へと繋がった。
また、医療機器を多く使用しているベッド周辺では、作業動線に様々なコードや、チューブ等が宙に浮いている場合があり、ふとした時にヒヤリハットする場面もある。

- コンセントの設置数が少ない。
- コンセント設置場所。
- 電気コード長短の未対処。
- 医療機器等の電気コードが床に多く敷かれていた。
- ベッドや、機器を移動させる際の周辺確認が不十分だった。
- 単独または、少人数で移動や、配置替えを実施した。
- 医療機器の配置に問題があった。

- コンセント設置数の再検討及び、設置数の多い病室への移動を考慮。
- 電気コードが長すぎる、短すぎる場合は、束ねる又は延長させる等の処置を施す。
- 電気コードを束ねる際は「S字」に束ねるのを避け、丸く、重なりが少なくなるように広く束ねた後、作業動線から外れた場所に置く。
- 電気コードが床面を這う場合、一目で分かるよう、目印等をコードに巻く。
(剥がし後が残らない養生テープや、PF管等で目印・保護を施す。)
※ PF管・・・合成樹脂製可とう電線管（電気工事等で使用される）
- ベッド移動や機器を移動させる場合、人員を確保し、入念な打合せを行う。
- 移動作業中は、声掛けを実施し、お互いの状態を常に確認できるようにする。
- 配置替え等を行う際、周辺の整理整頓を行う。
- 機器やベッド移動の際、電気コード等は丸く束ね、床を引き摺らないようにする。
- 安全な作業環境をつくるため、コード及びチューブの適度な固定が必要。
- 指差呼称、ダブル・トリプルチェックを習慣化させる。
