# 物的環境に関連するインシデント・アクシデント事例

## 事例番号479

### 発生内容

吸引チューブの酸素流量計（フロート）つまみ接触による流量変動。

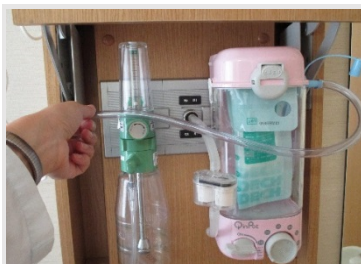
該当患者室のアウトレット配置では吸引ホースが酸素流量計（フロート）つまみに接触し流速設定が変動しやすい。吸引後にホースを吸引器にまきつけて保管するとホースがつまみに接触する可能性がある。今回のインシデントは、「頻回な吸引（回数が多いほどつまみへの干渉増）」「患者左手側に酸素系アウトレット配置」「酸素流量計がフロート式」の条件が重なり発生したと考えられる。

吸引ホースが酸素流量計つまみに接触すると流速設定が簡単に変動。

該当部門では酸素流量計をダイヤル式（吸引ホース接触による流量設定変動リスク低）に全て交換。

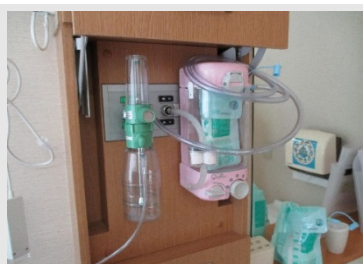
吸引後にホースを吸引器にまきつけて保管すると、ホースが外れ、つまみに接触する可能性がある。
