物的環境に関連するインシデント・アクシデント事例

事例番号501

エレベーターと床面の溝にタイヤがはまってしまったことによる、患者移送中のストレッチャーの転倒

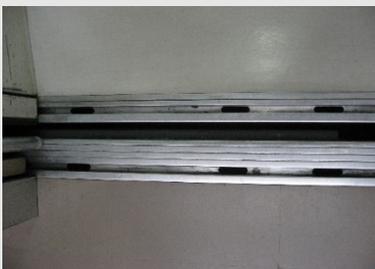
改修前

開院当時（昭和48年）に設置されたエレベーターには到着階の床面とエレベーターの箱の間に30mmの隙間があり、そこにストレッチャーの車輪(28mm)が落ちた。

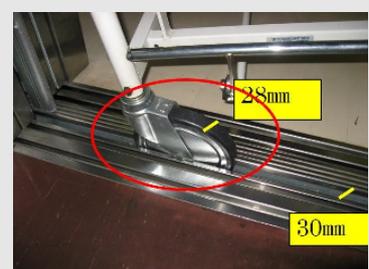
事故状況

検査のために看護師1名で患者を搬送していた。エレベーターから降りる際に、床面とエレベーターの箱の隙間にストレッチャー車輪が挟まり、搭乗していた患者と共にストレッチャーが転倒した。幸い患者に外傷はなかった。
