物的環境に関連するインシデント・アクシデント事例

事例番号753

発生内容
エレベーター内でのモニター落下

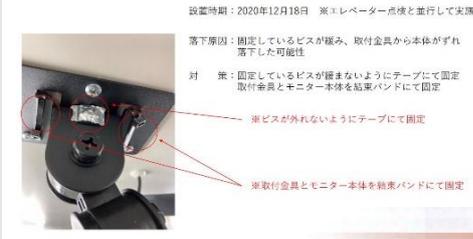
概要
中材からの物品搬送のためEVに乗車。2階から4階に行く途中EVに背後で大きな物音がして振り返ると、モニターが落下していた。モニター自体は、エレベーター保守会社から防犯カメラ機能を有するモニターの無償設置で2020年12月に全館5台のエレベーターに設置された。

要因
固定ビスのゆるみが考えられる。

事故が起きたEV。
他のEVも同様に前方に設置。

対策
ビスが緩まないようテープにて固定をし、尚且つ取付金具とモニター本体を結束バンドにて固定した。
