物的環境に関連するインシデント・アクシデント事例

事例番号756

ベッドと壁の隙間に首がはさまり窒息しそうになった事例

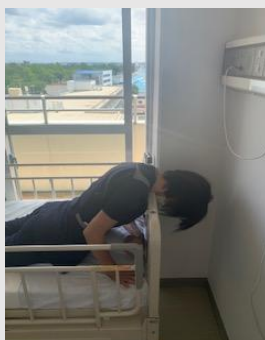
- ・大部屋（4人床）の窓側の角に出ずみ（構造物の柱による出っ張り）がある。
- ・転倒転落予防のためにベッドを窓側に寄せていたが、出ずみがあるためベッド頭側と壁の間に30cm程の隙間が生じた。
- ・患者がベッド上で四つん這いになり、そのまま何らかの拍子で倒れこみ、隙間に首がかかってしまったと推測される。
- ・赤外線センサーの感知範囲外で患者が動いたため、センサーが感知しなかった。

ベッドの壁の隙間

- ・ベッドを壁寄せする必要がある場合、窓側ではなく廊下側で行う。
- ・不必要な隙間が生じないベッド配置
- ・過去に経験したことがない事例だったが、ベッドのどこでも同じ状況が発生する可能性があることが示唆された→行動予測、センサー選択方法の見直し
- ・ベッド周囲の環境整備

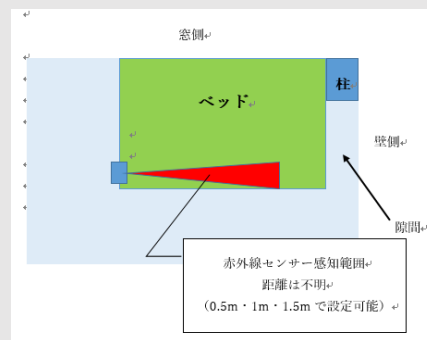
再現写真

赤外線センサーの感知範囲
