物的環境に関連するインシデント・アクシデント事例

事例856

トイレの吊り扉の間仕切り板の段差に歩行器の車輪が引っ掛かり患者が転倒した事例

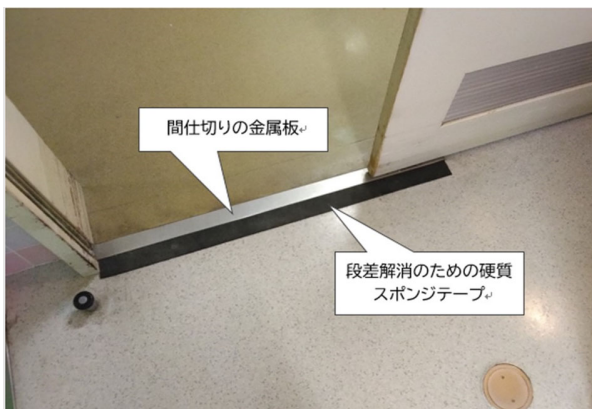
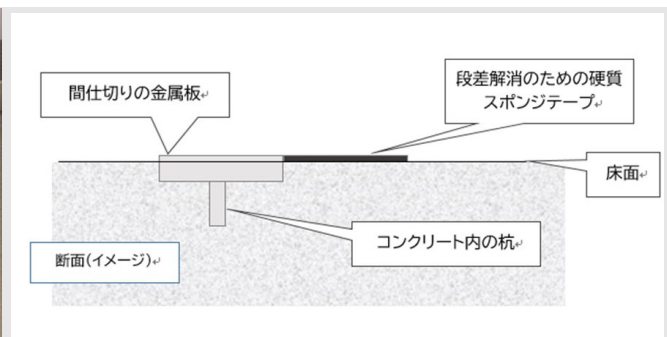
患者は歩行器を利用してトイレから出ようとしたところ、吊り扉の間仕切り板の段差に歩行器の車輪が引っ掛かり、前方に転倒した。患者の後ろには看護師が立っていて、支えようとしたが支えられなかった。患者に大きなけがは発生しなかった。院舎は築26年の経年劣化で床材がへたり、間仕切り板が段差となっているところが散見されていたため硬質のスポンジテープで段差を解消していたが、スポンジ自体も弾力性が低下していた。歩行器の車輪のサイズでは小さな段差でも乗り越えられないことがある。また患者は筋力低下のため歩行器の前方に体重をかけて歩行していたことも転倒しやすかった要因であると思われた。

床材の経年劣化。段差解消のためのスポンジ材の柔軟性低下。歩行器の車輪の大きさ。

写真は今回の対策前のもの。対策前後で見かけ上の変化はない。

吊り扉なので間仕切り板が無くても開閉に支障がないため、間仕切り板を除去し床材で補修したいが、間仕切り板は床のコンクリートにしっかりと固定されていて簡単には除去できない。そのため新しいスポンジ材で補修し直して対応している。
