物的環境に関連するインシデント・アクシデント事例

事例889

酸素流量計破損により、酸素が投与されていなかった

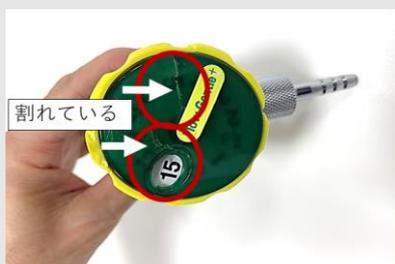
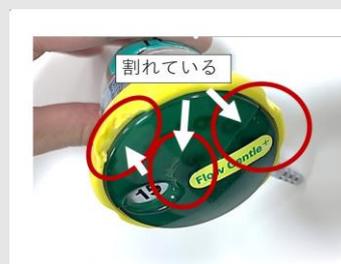
酸素をオキシマスク5Lで投与していた患者。担当看護師は、酸素流量計のメモリが5Lになっていることを目視で確認した。酸素飽和度が80%台に低下したためオキシマスクのチューブをたどり、酸素流量計との接続を外して確認したところ酸素が流出していないことを発見した。

- ・ 酸素流量計の設定数字部分がひび割れて破損していたが、そのまま使用していた。
- ・ 使用前に酸素の流出を確認していなかった。

- ・ 酸素投与前に酸素が流出しているか必ず確認する。
- ・ 酸素流量計が破損している場合は、速やかに交換する。
- ・ 日常点検の中に流量計の破損状況の確認を行うチェック機構を設ける。
