物的環境に関連するインシデント・アクシデント事例

事例894

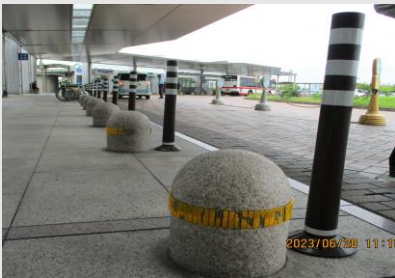
対策前

正面玄関ロータリーで車から降りる際、車止め縁石に気づかず転倒し、骨折等の受傷を負う事例が複数発生

成人の膝下レベルの高さの縁石であるため、車から降りた際に視界に入らず躓いてしまう。

玄関前で乗降する人は身体機能的に元々不安定な方が多く、加えて車から降りた所の直前の縁石は視認性が低く、避けきれず転倒に繋がっていたと考えられる。

各縁石近傍にポールを設置したことで視認性が高まり、以後転倒事故の報告はない。
