## 2023 年度 第 3 回施設・環境・設備安全セミナー 資料

# 2階病棟手すりから 外来正面玄関へ杖が落下

# 機械浴のストレッチャーストッパー不備での患者転落

# エレベーター乗車時の転倒事故

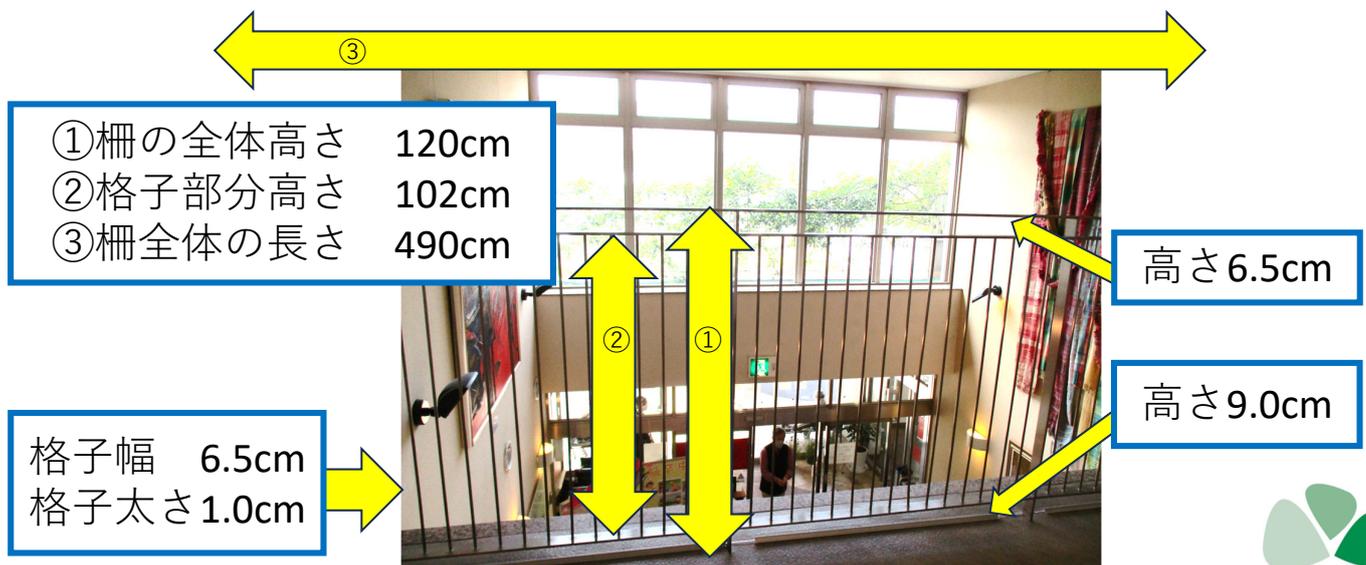
# 格子柵各部サイズ

- 杖歩行可能、68歳、男性の入院患者。杖を1階に落としたので取りに行ってもいいかと患者が詰め所へ来られ、杖を落下させた事が発覚。
- 患者は外を眺めており、杖を柵へかけたつもりが柵の隙間から落としてしまった。休日のため外来患者など通行人はおらず人的被害はなかった。

- ・ 柵の下側は、ボールペンが落下したことがありアクリル板でカバーされていたが、格子から何かが落下する可能性を推測できていなかった。
- ・ 柵上部に杖をかけるなどの行為の予測ができなかった。

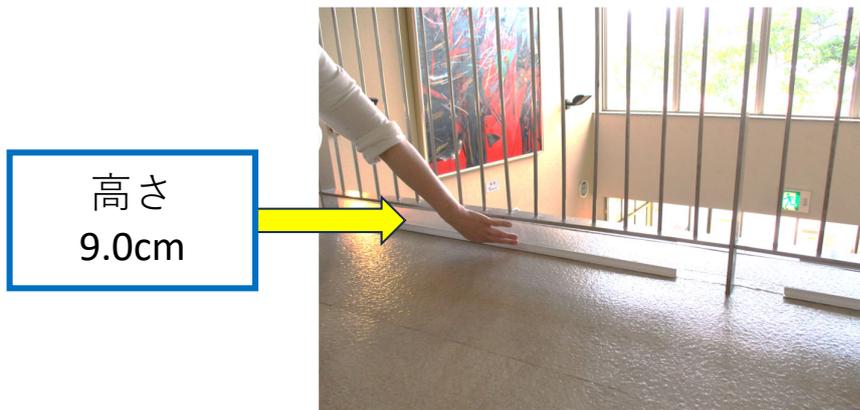
- ・ 柵の隙間からボールペンなどが落下することがあり下側はアクリル板でカバーがされていた。

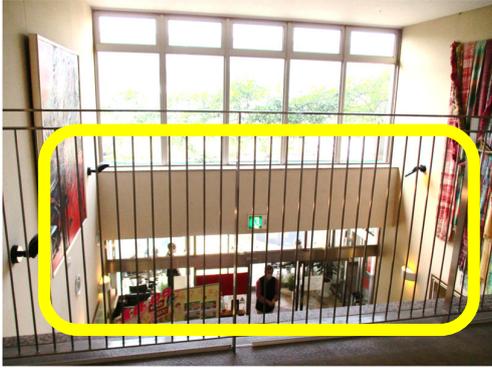
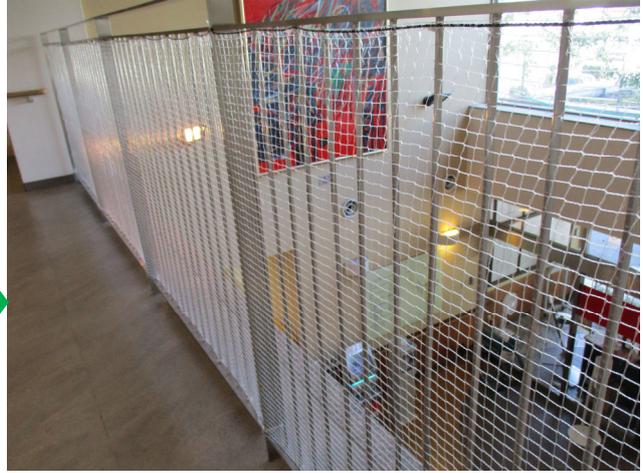
# 対策

- 手すり全体にネットの設置

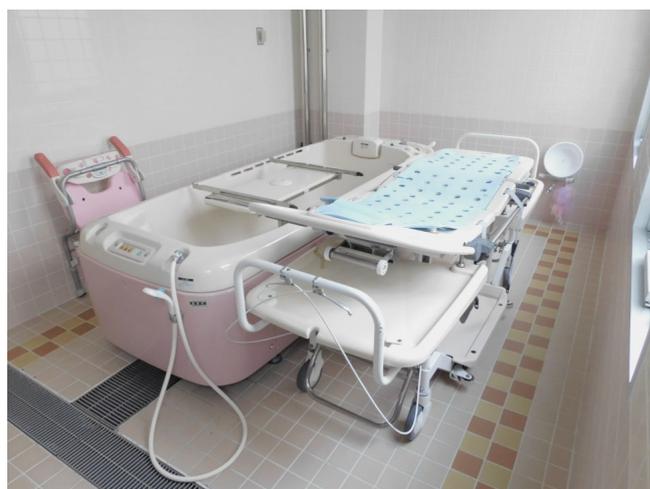
今回はストレッチャー側の介助者がストレッチャーに乗って介助を行った。患者をストレッチャー側に引き寄せようとした時、スライダが屈曲しベッドに引っ掛かった。その拍子に、ストレッチャーが動き、ベッドとストレッチャーの間に隙間ができて、スライダごと患者が床に転落した。

患者は右頭部と右膝を打撲した。  
スライダが緩衝材となり、  
大事に至らなかった。

- ① 機械浴が老朽化しており、**ストッパーが縦方向にしか掛からない。**使用している機械浴の部品生産も終了しており修理が不能である。

- ①マニュアルを遵守し、**移乗は必ず3名以上**で行う。  
2名がストレッチャー側での介助を行う。
- ②移乗時はベッドにもストレッチャーにも**乗らない**。
- ③必ず向かい合って**ストレッチャーが動かないよう**  
**に**移乗すること。
- ④機械浴用のストレッチャーの**ストッパーは、縦方**  
**向にしか掛からない**ことを認識して使用する。
- ⑤看護師・看護補助者への**統一した教育**を実施する  
ため医療安全研修に組み込む。

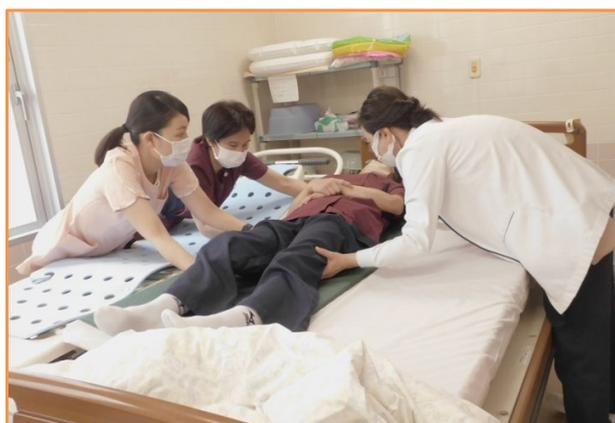
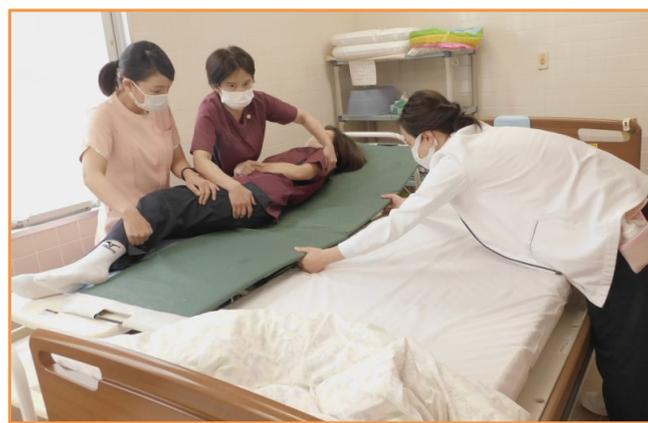
### 正しい移乗方法

ベッドから機械浴用ストレッチャーへ移乗する際  
 ベッドをストレッチャーに横付けし、  
 介助者は向かい合い、スライダーを使って、患者をスライドさせる。

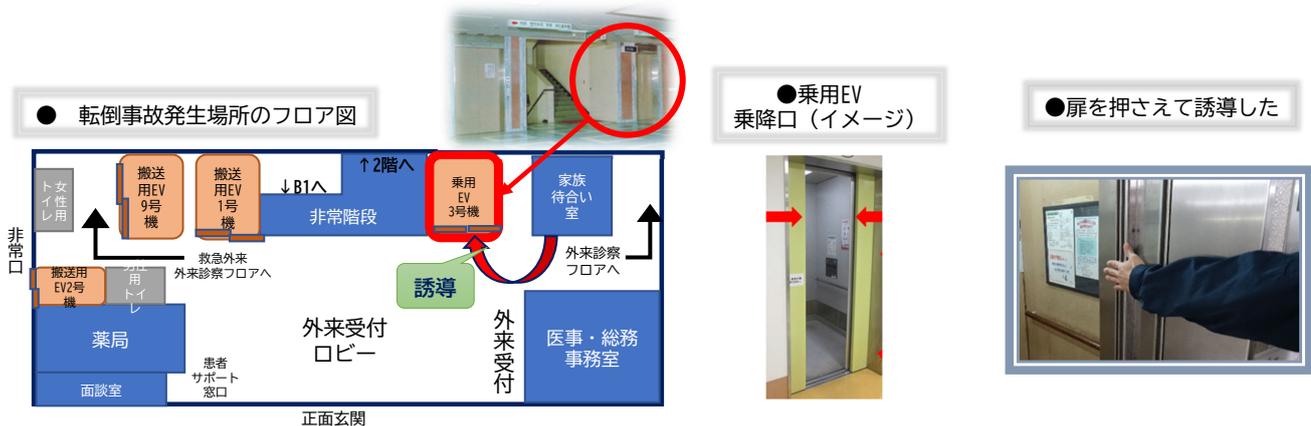
- 病棟看護師が、手術が終了した入院患者の家族（妻と息子）を、1階フロアの家族待合室から6階の手術室フロアへ案内するため、歩行車専用（乗用）エレベーターへ誘導した。
- 病棟看護師は、エレベーターかご内への誘導時にフロア側に立ち、開いたドアが閉まらないように扉を押さえていた。

- 先に息子さんが乗り込んでから、携帯電話で通話中の患者の妻が乗り込もうとした際にエレベーターの扉が閉まり足が挟まれたため、バランスを崩してフロア側へ尻もちをついた。
- 転倒時に腰痛と歩行困難を認めたため、病棟看護師は車椅子で手術終了時の説明へ護送で対応したが、説明終了後も体動時の疼痛増強あり、病棟師長へ連絡し患者の妻の救急外来受診の対応を進めた。
- 患者の妻は、腰椎レントゲンおよび腰椎単純CT検査において、L3椎体の圧迫骨折を認め保存的に加療目的で入院となった。

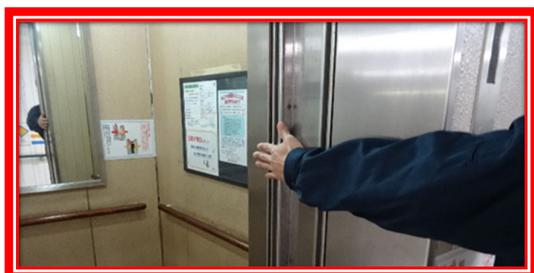
- 搬送用エレベーターには延長ボタンの機能があるが、乗用エレベーターには延長ボタンの機能がなかった
- 乗用エレベーターは、扉が両開きになるが、セーフティバーは片側の扉にしか設置されていない
- ボタン操作のない扉の開閉時間は10秒で、乗用エレベーター扉を開延長する場合は、かご内の「開く」ボタンで操作する必要がある
- ドア周辺の赤外線センサー機能がない型であった

セーフティバーは、人や物が挟まることを防ぐ安全装置になるが、両開き扉の片側にのみ設置されている。  
 ※外扉から15cmかご側で、かご内をみて左側にあるため  
 右側の扉を閉まらないように押さえても開保持できない

- 事故発生後に扉の開閉時間を点検し、扉の閉じる速度を最低速度（2.5秒→3.5秒）に延長した。
- 全職員へ、エレベーター利用時の安全行動を周知。
- エレベーター利用者に向けて、かご内の操作パネルに「乗降時は〈開く〉ボタンを押してドア開閉を安全に行うこと」をテプラで表示。
- 2021年1月に新病院開院となり、エレベーターは赤外線センサー機能がつき安全性は向上。

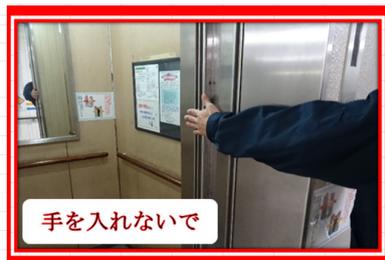
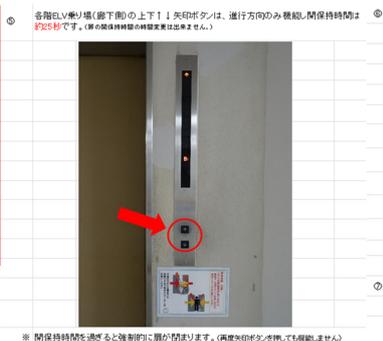
(※昇降機は15m以内のセーフティーは必要にありません。右奥に突っ込んでの閉扉待ちは危険です。)

※セーフティーは人や物が挟まる事故を防ぐ安全装置です。

② 扉を開閉させる場合はかご内の開閉ボタンを使用する。

③ 扉扉が閉まる際は、先に入り操作パネルは手前（乗客）に立ち乗客の乗り降り完了するまで開閉ボタンを押し続け、安全確認後扉を開けるようにしてください。
