2022年度 第2回施設・環境・設備安全セミナー
プログラム

ベッドサイド備え付けの 棚の扉による頭部打撲

点滴支柱ポールがドア枠に接触し 自動ドア上部カバーが落下した事例

医療機器落下による頭部受傷

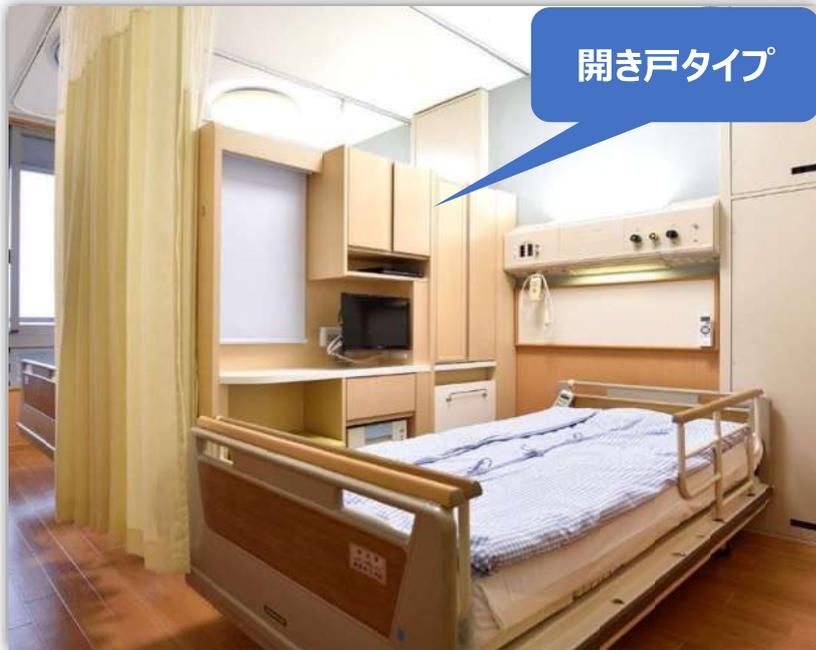
有償部屋の備え付け床頭台

- 有償部屋のみ備え付けの棚が開き戸タイプになっており、頭部を打撲しやすい状況であった。（一般病床はアコーディオンタイプ）

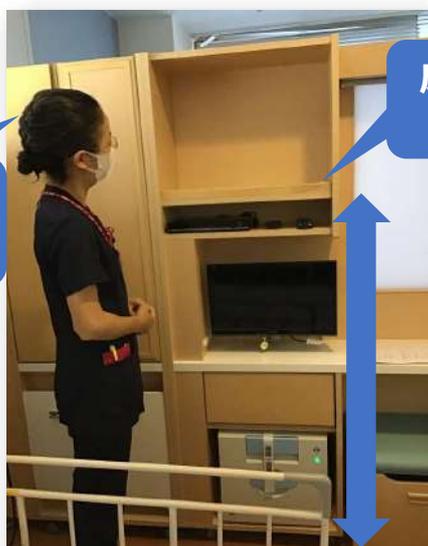
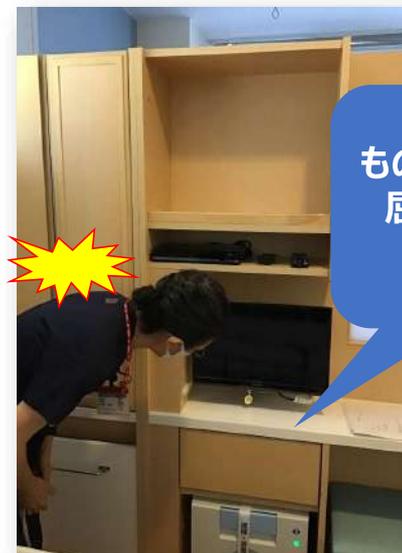
身長
約160cm

床から扉ま
で136cm

ものを取る際に
屈む機会が
多い

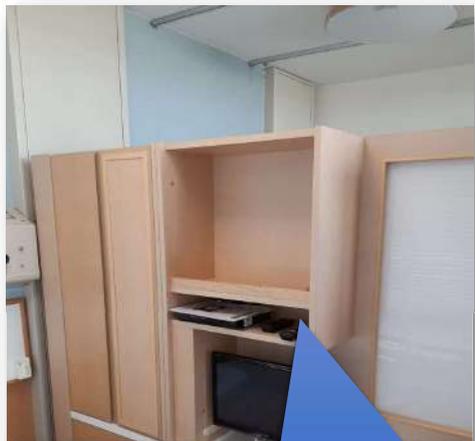
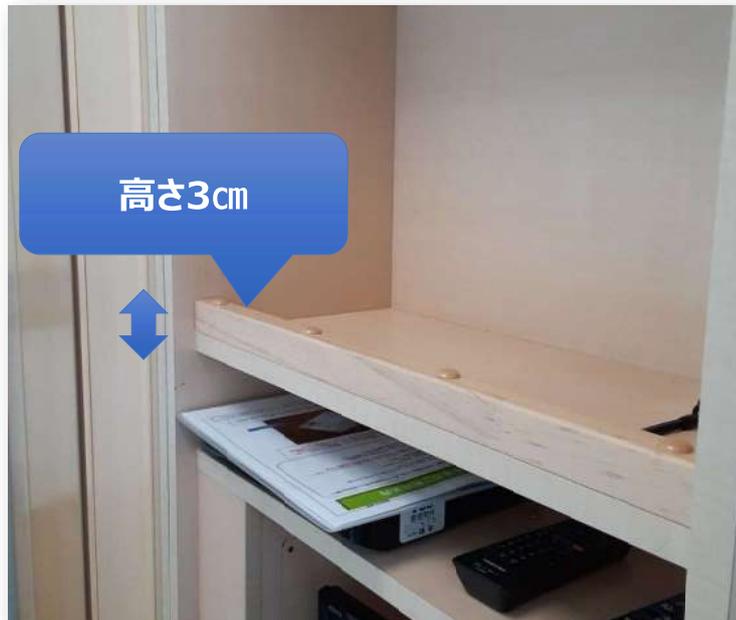
扉を外し、
落下予防のための枠を設置

高さ3cm

- 頭上注意についての下記の注意喚起の掲示を行ったが、その後も2件頭部外傷が発生し、棚の扉を除去し、物品落下防止の枠を設置した。

- 対策実施後、打撲による頭部外傷の発生なし。
- 落下による受傷を懸念していたが、他の収納スペースの活用により、落下によるインシデントは発生することなく経過。

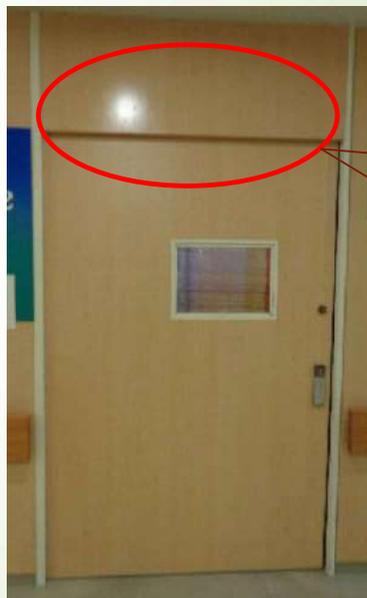
自動ドア 形状

落下したドア
上部のカバー壁

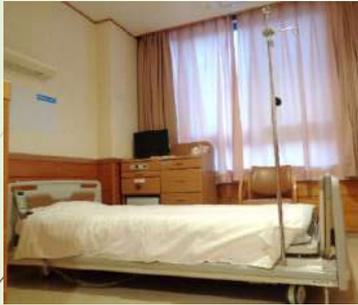
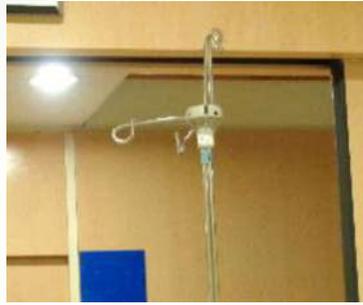
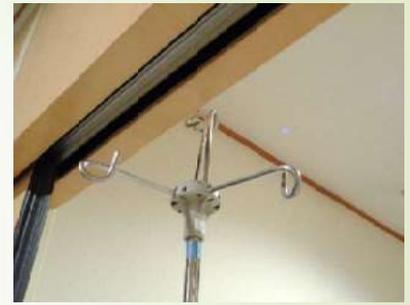
病室

病室内から

自動ドア下から

- 点滴支柱ポールは、所定の場所に収納することになっているが、ベッドに立てられた状態であった。
- 点滴支柱ポールのフックが衝撃で跳ね上がった時に、自動ドアレール溝に入った可能性がある。
- 入浴人数により看護師の焦りや確認不足、またベッドの高さ調整は着脱室で実施するルールになっていたが遵守できていなかった。

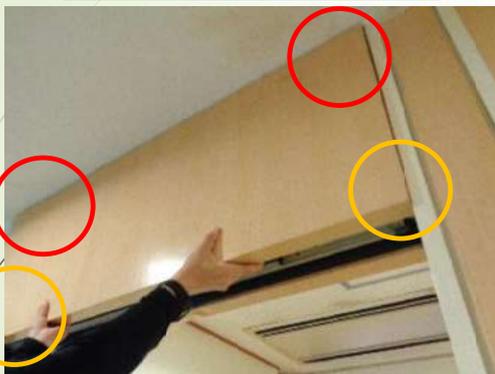
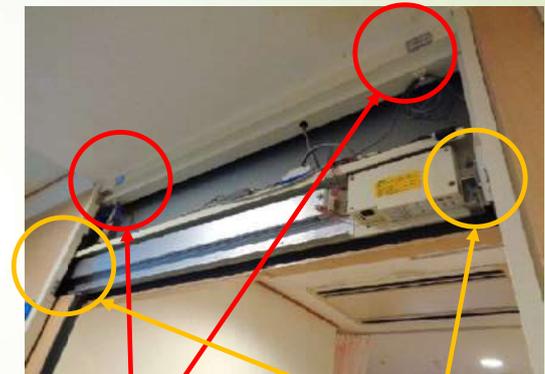
自動ドア 上部のカバー壁

自動ドア 上部の内部

- ドア上部のカバーは、金具に引っかけられた形状であり、吊り下げ式の構造になっていた。
- 通常は、内部のメンテナンスや故障時に取り外しができる仕組みであった。

- 患者搬送時のベッドの高さ調整は、支柱ポールの高さに注意するよう医療安全ニュースにて注意を促した。
- 自動ドア上部カバーの全点検と、ビス止めによりカバーの浮き上がりが防止された。
- 特殊浴着脱室への3Pコンセントの増設。

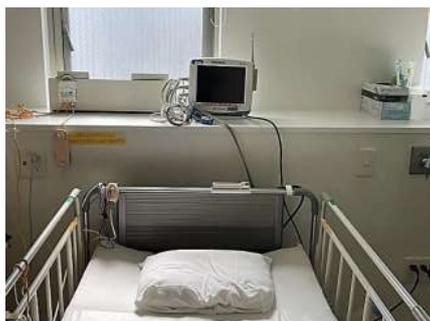
- ・勤務状況が繁忙だった
- ・車椅子に移乗させる前にバイタルの測定を行っていなかった
- ・心電図モニターのコードや配線が絡まっていた
- ・観察室では、普段からモニターを架台から外し、頭上の棚に置く習慣があった
