# 物的環境に関連するインシデント・アクシデント事例

## 事例番号 179

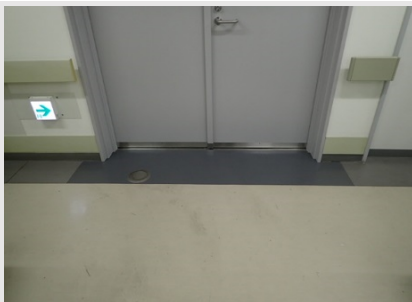
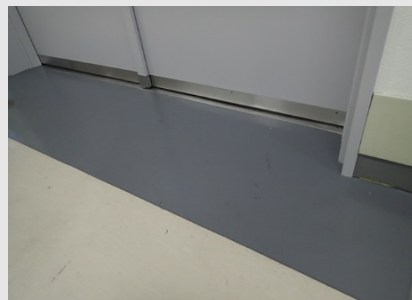
### 参照

放射線撮影室の扉の沓摺(くつずり)に点滴棒が引っかかり、点滴棒が倒れて患者さんがけがをした。

扉枠下沓摺(くつずり)の出っ張りは、床の見切りや放射線の漏洩対策等で、設置するものですが、通常は、3～5mm程度で施行されています。しかし28番撮影室では10mmほどありました。この扉は、過去、CT更新時に扉を改修したもので、その際、床との取り合いが若干不良だったと推測されます。

10mmの沓摺(くつずり)は少し高すぎるため、2～3mm程度の補修します。
