物的環境に関連するインシデント・アクシデント事例

事例番号 186

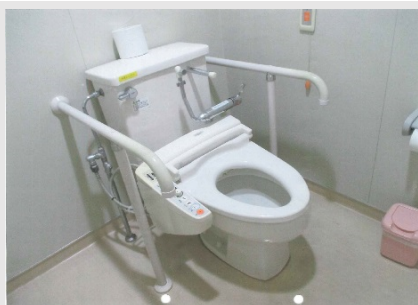
参照

洋式トイレで排泄後、寝衣を整えている時、ふらつき、手すりにつかまろうとしたが転倒した。

整形術後の女性患者。トイレでの動作は自立している。車イスでベッドからトイレへ介助し、終わったらナースコールで呼んでもらって車イスでベッドへ戻る。洋式トイレの両わきに手すりが設置されているが、便座の途中くらいの長さまでしかない。座る位置の真横、立ち上がる時や立位でつかまる位置にはなかった。ふらついた時、横や前側に手すり又はつかまるところがなく、転倒してしまった。

トイレと手すりの位置関係が、使用する人の動作を考えて作られていない。立つ動作をする時は前方につかまりふんばるのに手すりが後方に設置されている。

横の壁に厚みのある板を貼り、手すりを設置した。
