物的環境に関連するインシデント・アクシデント事例

事例番号 197

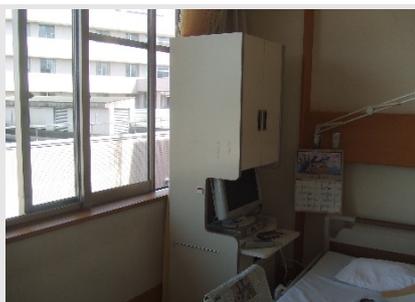
参照

ベッドのそばに患者の持ち物を収納するタンスが備え付けられている。タンスは窓際に設置され、窓にはカーテンがあり、日中カーテンは窓の両サイドにまとめられる。オムツ交換の際に、臭い対策として窓を少し開け換気をするところがあるが、風が室内側へ吹いたとき、カーテン（タンスのちょうど後ろに位置する）に風が当たり、カーテンがタンスの上側を押す形となり、タンスが倒れた。

荷物の収納状況からタンスの重心が高くなっており、上側を押すと倒れやすい状態である。換気のため窓を少し開けざるを得ないが、患者の状態に合わせて物品（家具）の配置を決めており、カーテンとタンスと窓が一直線になる位置関係となってしまうことがある。日中は採光のためカーテンを両サイドにまとめられるので、条件が重なると発生する可能性がある。

実際の患者の画像ではないが、タンスとカーテンと窓の位置関係は写真の通り。

タンスの位置を変える案がでたが、この患者の場合は、家具の位置関係がその患者に合っているということで変更ができなかった。タンスをつかえ棒や金具で固定する案が出たが、天井の強度が足りないこと、患者状況で配置が随時変わるので手間となることが問題となり採用されなかった。また、タンスを重心の低い物に選択できないかという案が出たが、リース品であるので実現は難しいとのことであった。
