物的環境に関連するインシデント・アクシデント事例

事例番号 200

車椅子乗車中の患者がエレベーターのドアに挟まれケガ

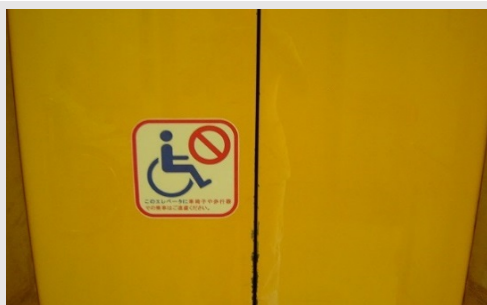
事故後エレベーター扉に表示したステッカー

- ①事故に遭われた患者に、車椅子でエレベーター利用する際は、大きなエレベーターを利用していただくよう指導した
- ②歩行者用の小さなエレベーターの扉に「車椅子・歩行器の方はご遠慮下さい」というステッカーを表示した
- ③事故発生後、小さなエレベーターにも障害物センサーが組み込まれた
