# 物的環境に関連するインシデント・アクシデント事例

## 事例番号 209

浴室の段差につまずき転倒して肋骨骨折

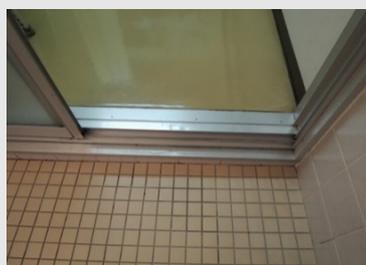
<対策前>

脱衣所から浴室への段差 (10cm)

脱衣所と浴室の段差が10cm程あり、段差移動で転倒した。また、車椅子で入浴する場合は、毎回スロープを設置し、入る方法を取っていた。

脱衣所のリフォーム。段差をなくした。(同じ構造の浴室も同時にリフォームした。)

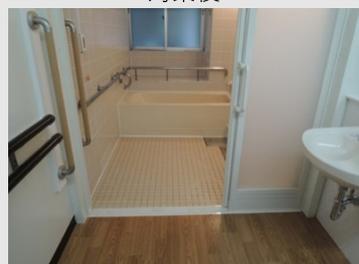
<対策後>

リフォームを行い、段差を無くした。車椅子で入浴する場合もスロープなしで入られるようになった。(同じ構造の浴室もすべて同時にリフォームを実施)
