# 物的環境に関連するインシデント・アクシデント事例

## 事例番号 216

### 発生内容

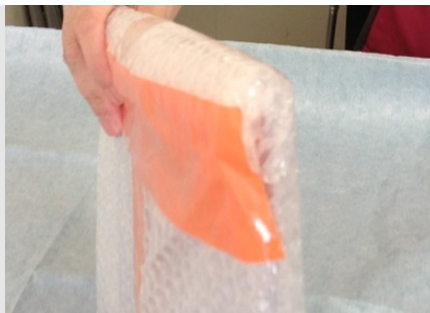
気泡緩衝材の記事を参考に導入し、皮膚損傷の発生が減少した。  
その後、皮膚損傷が新たに発生し試作を重ね、角部分を折り込んで厚みを持たせる事で発生がなくなった。

- 環境整備に加え
- ・ 今までの対策として、フットレスト部分には綿包帯を下敷きにし、伸縮包帯をその上から巻き、ストックネットで固定・安価の靴下を病院で購入しフットレストに被せる・患者にハイソックスやレッグウォーマーを購入し着用してもらっていた。しかし、汚染時の対応が不十分でありコストもかかっていた。
  - ・ 気泡緩衝材の記事を参考に導入し、皮膚損傷の発生が減少した。
  - ・ 気泡緩衝材導入後2件ほど皮膚損傷が発生し試作を重ね、フットレストの角部分に厚みを持たせ保護することで発生がなくなった。
  - ・ また、使用後は新しいものに変えることで衛生的である。
