物的環境に関連するインシデント・アクシデント事例

事例番号 301

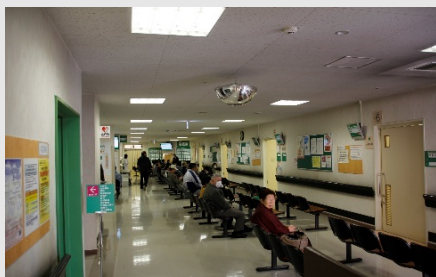
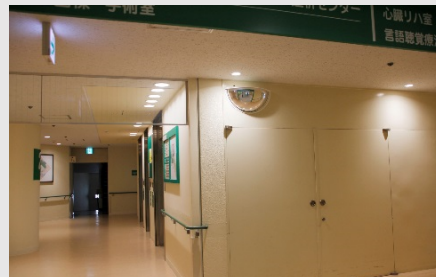
参照

車椅子の患者はエレベーターから降りて右折した際、右側から曲がってきた職員と衝突した。曲り角は見通し不良だった。

曲り角の見通しが悪い。
職員が廊下の中央を歩行していた。

コーナーにカーブミラーを設置した。
廊下歩行時、コーナーでは広い外側を歩行するよう周知。
カーブミラーの確認を周知。
