物的環境に関連するインシデント・アクシデント事例

事例番号 320

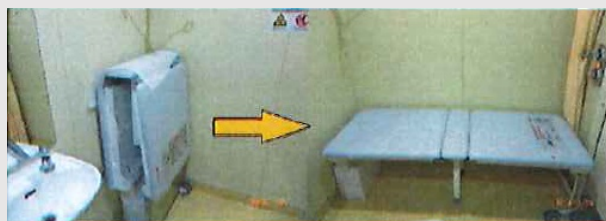
車イストイレに、後つけた多目的シートがあります。「巾60cm長さ200cm」検査前の処置で浣腸を行った（成人・自立）その際、患者さんがベッドからすべり落ちてしまった。

浣腸処置前に、起きあがろうとして、尻からすべり落ちた。看護師は器具を準備するため一瞬目を離してしまった。

①巾がせまく、体位変換は出来ないため、一度坐位になり体位を変える必要がある。 ②皮膚にやさしいためシートの角がすべりやすく、落下しやすい。つかみづらい ③注意喚起シートは壁にもシートにも貼られているが、使用前に見ない ④浣腸処置のため、身体的に緊張やあせりがある。

(解説文) 車椅子トイレ内の多目的シート

(解説文) 多目的シートは柔らかくて丸くて、肌には優しいが滑りやすく、掴みづらい。

1.多目的シートのインシデントははじめてであり、（設置後3年ですが）皆に周知する予定です。 2.患者さんへの周知方法も検討する予定
