物的環境に関連するインシデント・アクシデント事例

事例番号 380

酸素ボンベ架台の落下

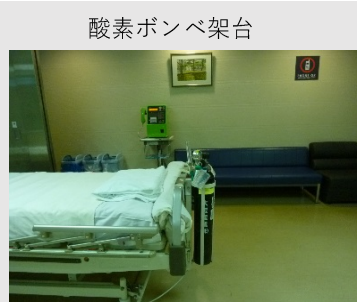
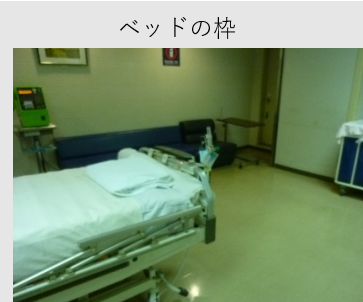
使用していたベッドは、頭と足側の柵が六角形で、架台がずれて落下しやすい構造であった。使用していた酸素ボンベ架台の特定はできなかったが、複数の種類があり、ネジの種類も様々、ベッドに架かる深さも様々であることが確認できた。

酸素ボンベ架台とベッド柵の現状

①架台を確認しているなかで、ネジが紛失したものや、きちんと固定ができないものが発見されたため、それらを新品へ交換した。 ②ベッド柵の形状を変えるスペーサーを取りよせた。使用する可否については検討中。
