物的環境に関連するインシデント・アクシデント事例

事例番号 4 1 1

廊下で、出会いがしらにぶつかりそうになり、患者が座り込んでしまった事例。

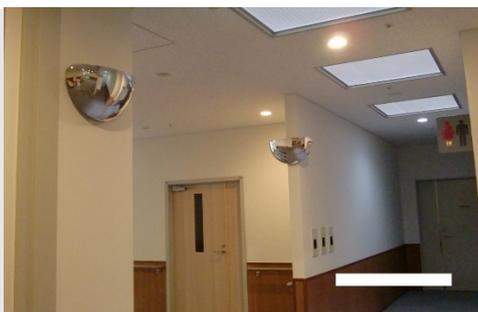
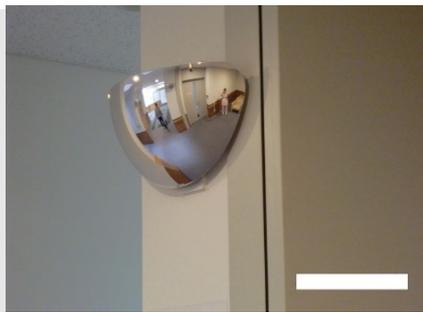
参照

階段から廊下に通じる通路から、看護師が急いで出たところ、廊下を通行中だった妊娠中の患者さんにぶつかりそうになった。
ぶつかりはしなかったものの、左足がわずかに患者さんに接触し、患者さんは驚いて2・3歩前よろけて転倒した。

業務の切迫。
相手が視野に入っていなかった。
確認を怠った。
見通しが悪かった。

見通しの悪い廊下の角に、カーブミラーを設置する。
曲がり角での一旦停止の励行。
