物的環境に関連するインシデント・アクシデント事例

事例番号 4 1 9

使用中の透析装置に吸引の洗浄用水がかかり装置の部品が破損したため、透析を一時中断した

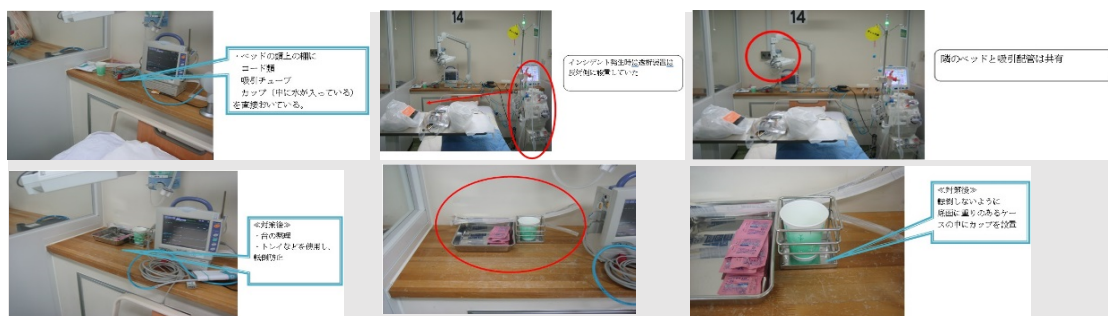
参照

77歳 男性 心不全・腎不全 嚥下機能低下（定期的な口腔内吸引が必要）
・透析室入室時Spo296%であったが、1時間後Spo290%まで低下、咽頭ごろ音があった為、口腔内吸引を実施するために、患者ベッド頭上の台にセットしている吸引器の準備を行った（資料①）。その時に吸引チューブを洗浄するための水が入ったカップが倒れたため水が透析装置にかかってしまった。その数分後、警報アラームが鳴り装置の故障が判明した。一旦返血をして装置を変更を透析を開始した。

- ・透析ベッドの間隔が狭い
- ・吸引用配管がベッド頭上に設置（ベッド間にあるため、ベッド2台で共有している）
- ・頭上の棚の上には心電図モニター、血圧計のコード類と吸引器、チューブ、吸引に必要な備品が一緒におかれている（資料①）。
- ・医療者の作業空間が狭い（資料①）

- ・頭上の棚の整理整頓
 - ・吸引に必要な備品の整理
- 1、チューブ、消毒用綿花はトレイに入れる
 - 2、チューブ洗浄用の水を入れたカップは倒れないようにする
- ・可能な限り吸引セットは透析装置と反対側に準備する。（患者ごと透析ベッドの場所を考える）
 - ・頭上の配管の増設依頼（1ベッド1吸引配管）
