物的環境に関連するインシデント・アクシデント事例

事例番号 3 2

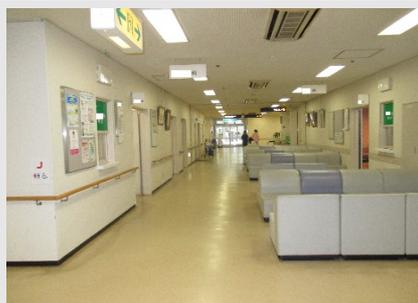
- ・ 外来出入口と待合の椅子の間が通路になっている。
- ・ 廊下の両側に外来があり、片側の外来に待合の椅子が寄っていて、反対側は通路をはさんで外来に出入りする構造になっている。（両側に椅子を配置するにはスペースが狭い）
- ・ 当該科外来側の壁に手すりが付いており、患者B氏は手すりをつたって歩行していた。
- ・ 患者がリハビリや検査に行く際に、外来を歩いていかなければならない構造になっている。
- ・ 外来出入口が狭く、周囲が見えにくかった。
- ・ 外来出入口からすぐ患者A氏が見えたので、看護師はそちらに気を取られていた。

（右側）他科外来と待合の椅子
（中央）通路
（左側）当該科外来、当該科側のみ手すりがある

- ・ 出入りする際は、立ち止まって周囲を確認するよう出入口に表示をした。
- ・ 通路が交差する箇所は衝突の可能性があるため、一旦停止や徐行するよう意識の統一を図った。
- ・ 待合の椅子の移動等も検討したが、通路が狭いため移動することによる新たな危険性が考えられ、実施には至らなかった。
- ・ また、通路の交差する箇所にミラーを付けることも検討したが、予算等の関係で実施には至らなかった。

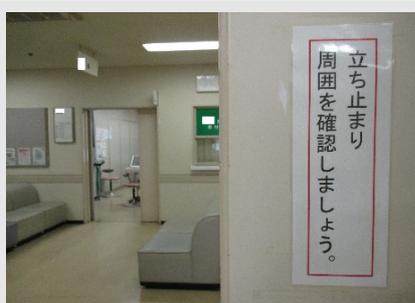
当該科外来内側から見た待合（手前に通路がある）
出入口右側に注意喚起の表示
