# 物的環境に関連するインシデント・アクシデント事例

## 事例番号 107

### 発生内容

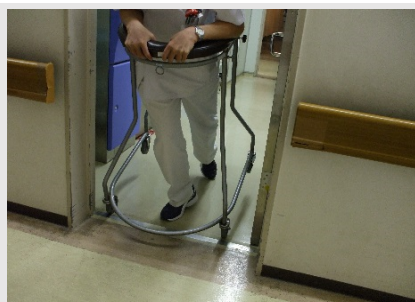
トイレコーナーの出入口で歩行器ごと廊下に向かって前のめりに、患者が転倒した。

トイレコーナーの出入口の写真

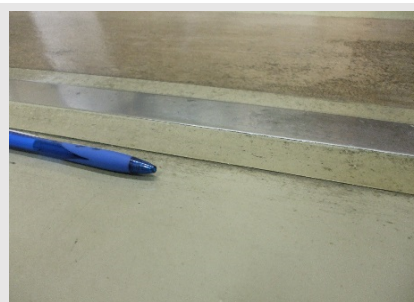
建物のつなぎ目になる所に、幅4cm程の金属製のラインが廊下を横断して敷かれ、廊下との間に少し段差がある。この段差をなくし、斜面になるよう補強しているが、歩行器のこまがひっかかった可能性がある。

段差部分の写真

院内の金属ラインを補充している部分を施設管理担当が見廻ると斜面が破損して穴があいている所があったので、再補強した。事例の補強部分には破損が見られなかったため、そのままにしている。
