物的環境に関連するインシデント・アクシデント事例

事例番号 93

点滴スタンドを押しながら渡り廊下を歩行中に転倒する

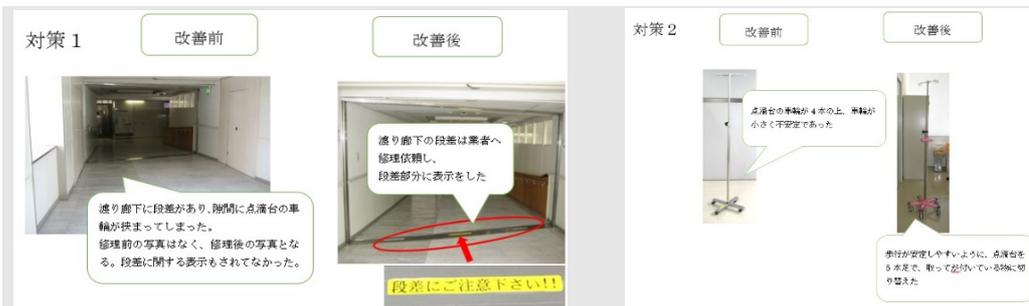
参照

点滴スタンドを押しながら渡り廊下を歩行中に、段差の部分に点滴スタンドの車輪が挟まり転倒し左半身を強打する。左腕の痛み訴えあり。整形外科受診し、左上腕骨骨折と診断される。

段差が激しかった。段差があることの表示がされてなかった。点滴スタンドの車輪が小さかった。点滴スタンドの車輪が4本足であった。渡り廊下の段差により隙間があり、点滴スタンドの車輪が隙間に挟まり転倒してしまった。また、点滴スタンドは車輪4本足で点滴を下げた上体で歩行するのは不安定であった。

施設課から業者へ連絡し段差を少なるよう対応してもらった。段差があることの表示をした。点滴スタンドを5本足で車輪が大きく安定したものに交換した。
