# 物的環境に関連するインシデント・アクシデント事例

## 事例番号 90

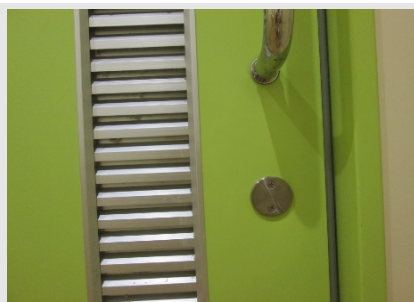
トイレの扉が開かないように、鍵を取り外した（風呂場側の写真：扉の奥がトイレになります。）

トイレと浴室につながるドアを、開かないように設定した。

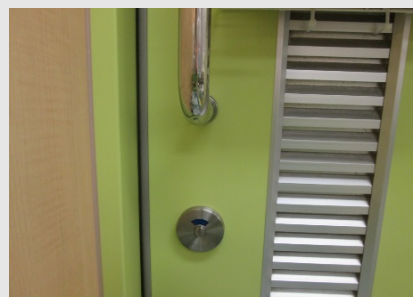
同左の内容：  
（トイレ側の写真：扉の奥が風呂場になります。）
