# 物的環境に関連するインシデント・アクシデント事例

## 事例番号 5 1

階段の段差に気が付かず転倒し骨折した。

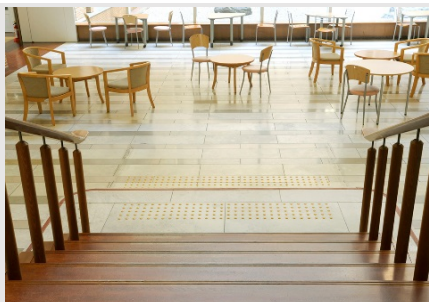
地下へ降りる階段の最後の1段は踊り場となっており、さらに地下フロアとの間に1段段差があった。手摺りは階段にはあるが、踊り場には構造上設置されていなかった。階段の踏面は木目調で、踊り場の床は白色タイルのため、段差を視認しやすいが、踊り場と地下フロアは同じ白色タイルのため段差に気が付きにくい状況であった。

【対策前】  
踊り場と地下フロアの段差に気が付きにくい

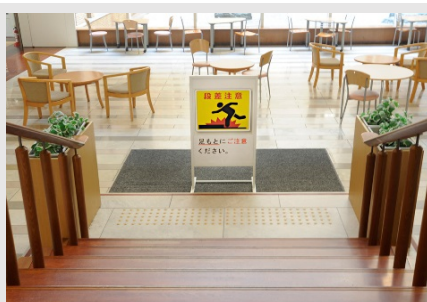
【対策後】  
地下フロアに注意を促す看板を設置し、マットを敷くことで段差を視認できるようにした

1. 踊り場とフロアの境(フロア側)に黒いマットを敷いた。
2. 黒いマットの上(階段から降りたときの正面)に「段差があります注意」の立て看板を設置した。
3. 踊り場の縁に茶色の線をひいた。
4. 踊り場の両側に観葉植物を置き、階段の延長であることがわかるようにした。
