物的環境に関連するインシデント・アクシデント事例

事例番号 3 3

負荷心電図中の転倒

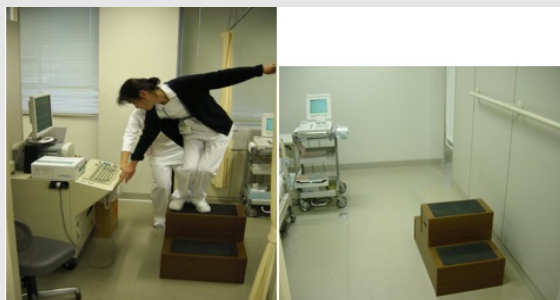
参照

負荷心電図中の（マスター心電図）患者がふらつき転倒。2段の木製の階段（最高位は床から45cm）の昇降を3～4分継続する。昇降は方向転換を繰り返すためふらつきを誘発する。部屋の中央に当該品を置き周囲に身体を支えるものではなく、側に技師が付き添う。

・患者の年齢 ・ふらつき時身体を支える物がなかった。（床から最高位45cmに検者の身長が加わるためかなりの高さを感じる）

※優先事項として、マスター心電図自体の検査の是非について検討、又は代替えとして自転車エルゴメーターの切り替えを提示した。病院サイドの理由で現行維持となった。 ・木製階段の設置位置の決定（壁面と職員の介助位置の決定） ・壁面に手すりを取り付けた。 ・検査職員は検者の観察を行い、見守る、状況に応じて中止するなどの対策実施。
