物的環境に関連するインシデント・アクシデント事例

事例番号478

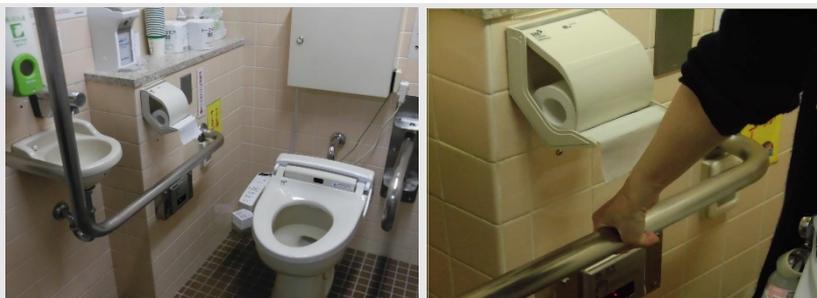
参照

患者が排泄後、手摺りを把持し立ち上がった際、右前腕がトイレットホルダーに接触し皮膚剥離した。

車椅子トイレのペーパーホルダーが手摺りの上方に設置してあり、患者が右腕で手摺りを把持し立ち上がった際、ペーパーホルダーのカット面に接触し前腕2cm×2cmの皮膚剥離となった。

- ・ トイレットペーパーホルダーの構造（カット部分が下向きになっている）
- ・ ペーパーホルダーの設置場所の不備。

- ・ ペーパーホルダーの変更 ・ ホルダー設置場所の変更。
