# 物的環境に関連するインシデント・アクシデント事例

## 事例番号507

車椅子（狭小車椅子 LAC レボ）による転倒

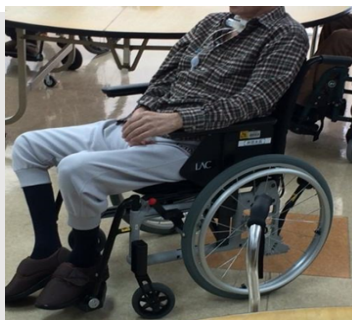
デイサービス利用中、機械浴にて入浴後、介助者2名でシャワーチェアから患者持参の車椅子に移動、入浴係であった介助者1名は他患者の入浴のためその場を離れた。着替えの係の介助者1名が患者の足が斜めになっているのを発見し、患者の座位姿勢が悪いと判断したため、整えようと1名で車椅子ストッパーを止めていないまま、患者の両足を挙上した。患者の使用していた車椅子の背面には転倒防止バーがついていたが、送迎車の昇降時に邪魔になるため、上向きにあげられていた。車椅子の重心が後ろへ行き、患者ごと後方へ転倒。後頭部を打撲、その場にいたスタッフ数人で抱え上げたところ、後頭部から出血あり。バイタル確認、呼びかけに対し、反応なし。救急外来搬送し入院となった。

車椅子ストッパーを止めていないまま、両足を挙上した。患者の使用していた車椅子の背面には転倒防止バーがついていたが、送迎車の昇降時に邪魔になるため、上向きにあげられていた。患者も右麻痺があることから、自力での座位保持は困難であり、転倒しやすいと考える。そのため本来2名で介助となっていたところを、1名で実施しようとしたこと、車椅子のストッパー、背面の転倒防止バーをかけずに実施してしまったことなど、決められた介助方法が守られていなかったことが重なり、転倒につながったものと考えられる。

車椅子の後方にストッパーが着いている。

操作マニュアルを作成し、勉強会を開催した。車椅子を購入、レンタルする際に患者の体格を考慮した車椅子の選択をするよう家族指導を行った。
