# 物的環境に関連するインシデント・アクシデント事例

## 事例番号512

トイレから出てきた患者の転倒

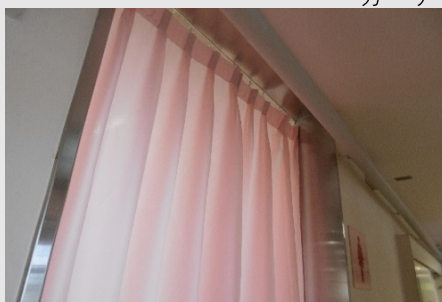
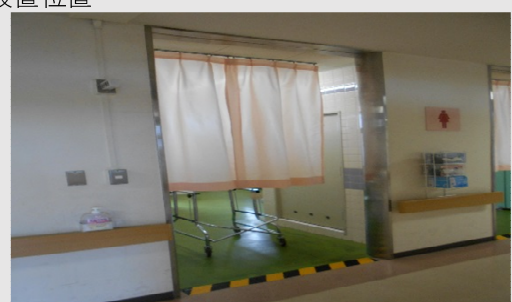
カーテンの設置位置

トイレから出てきた際に目前に通っていた配膳車に驚き、よろけ、転倒した。トイレの入り口には「のれん」のようにカーテンが下がっていた。患者は杖を使用しており、カーテンをくぐって廊下に出るが、この時、目線は下を向いており、前方を確認できていなかった。またこのトイレはカーテンからすぐに廊下になっている。

トイレからすぐに廊下になっており、目線を下げたまま廊下に出ることになる。

トイレからカーテンをくぐって廊下に出ることになるため、カーテンの設置場所を数センチトイレ内に移動させた。また、トイレから廊下の境目にトラテープを張った。またトイレの出口周囲に「一時停止」の表示をした。
