物的環境に関連するインシデント・アクシデント事例

事例番号523

不適切な手すりの設置による転倒の危険性

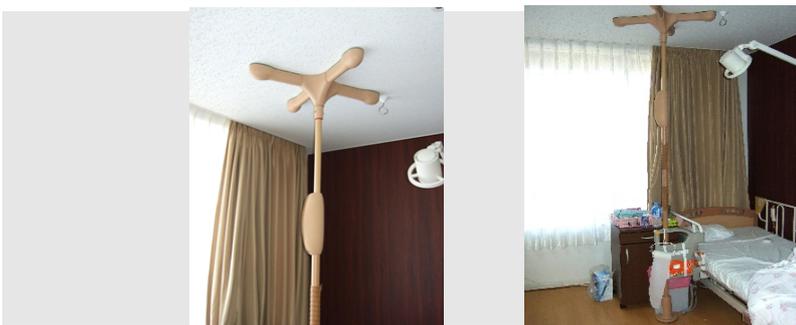
ベッドからの立ち上がり動作補助のために縦手すりを天井と床で支えるタイプの物を設置した。約2週間ほど使用していたが、設置を許可した医師が手すりの設置について構造上心配がないのか確認した。すると天井はそのような負荷に耐えられる設計となっておらず、崩れる可能性があった。

設置後の縦手すり（床と天井で支えるタイプ）

患者担当の理学療法士から縦手すりの設置使用許可願いが主治医にあり、その時点で主治医より設置について建築会社に確認をとり、可能であれば設置許可となった。しかし、担当理学療法士は縦手すりの販売設置業者の使用可能という説明で設置してしまった。あとで確認すると部屋の構造上設置不可能だった。

新たに手すりなどを設置する際には確認事項を書面にし、各段階での流れを確認した上で最終設置許可を出すようにした。
