# 物的環境に関連するインシデント・アクシデント事例

## 事例番号526

吸引器

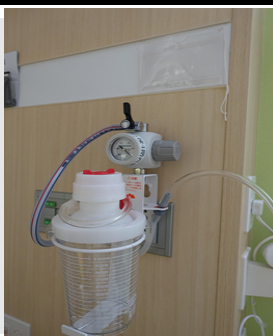
参照

吸引用ボトルに接続するはずの吸引用チューブを、中央配管にセットした 吸引器本体に接続して患者の吸引を行った。

患者に使用するときには、貯留した吸引物が見えないようにボトルの覆いをしているので背後が見えにくい。

喀痰吸引前に吸引器の接続が正しく行われていることを確認する。吸引器の接続方法や中央配管故障の危険性についての資料を配布し、吸引器を取り扱う各部門で学習会を行ってもらう。吸引器を配管保護装置つきタイプに切り替える。事例紹介と対策を資料として配布し、リスクマネージャーに会議で説明し実施を依頼した。
