# 物的環境に関連するインシデント・アクシデント事例

## 事例番号542

病室での車椅子からベッド移乗介助時の皮膚損傷

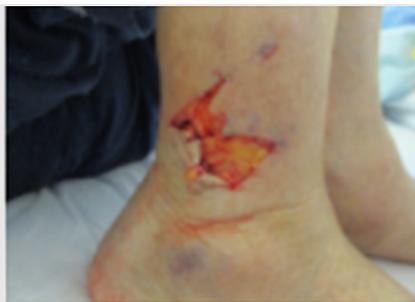
関節リウマチあり、立位保持が出来ない患者。車椅子から看護師2名介助でベッド移乗した。看護師Bが前から腰部を持ち、患者に看護師Bの肩を持ってもらう。看護師Bに体重を預けるため患者を車椅子の前方に移動させる。看護師Cが後ろから臀部を支える。患者の臀部が車椅子の肘置きの高さまで上がっていることを確認してベッドに水平移動を行った。移動後に端座位保持できず、そのままベッドにやや右仰臥位で臥床した。臥床時に「すごく痛い！」と患者より訴えがあり、看護師Bが下肢を見ると右外果から出血・表皮剥離していた。右下肢の外果が車椅子の点滴棒の固定ネジにあたり、皮膚損傷を起こした。脂肪組織まで見えており、処置を行った。

- ・点滴棒の固定ネジが後ろではなく、フットレスト側についていた。
- ・患者に合った車椅子を使用していなかった。

左外果の皮膚損傷直後

- ・全車椅子の点検。
- ・点滴棒の固定ネジを車椅子の後ろにつけ直す。
- ・コロ付きの点滴スタンドが車椅子に固定できるよう、車椅子連結金具の試行。
- ・跳ね上げ式の車椅子の適正数と購入検討。
- ・看護師教育の実施（スキンケア研修会、車椅子からの移乗動作の演習）
