物的環境に関連するインシデント・アクシデント事例

事例番号700

抗癌剤用閉鎖式キットの接続はずれによる病棟外での抗癌剤漏出

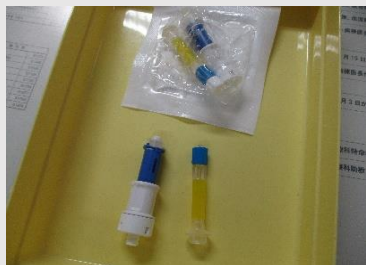
問題となったキットの外観

製品のメーカーへ問い合わせを行い、製品の現状や対応等を確認。他社製品と比較したところ、組み立てづらさ、および接続のしづらさを認めたため、製品を変更した。変更までの期間は現存の製品の使用方法、注意点について再度周知を行った。新しい製品は、まずは一病棟において試用期間を設け、その後全病棟で本格的に導入した。製品変更後、同様の事象は発生していない。

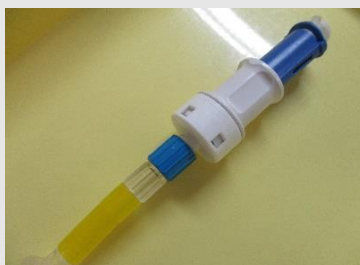
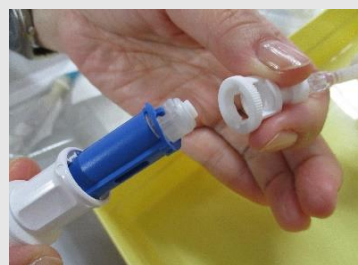
・抗癌剤用閉鎖式キットの接続部がネジ式であり、しっかりと閉まったことが分かりづらい構造であった。・上記の構造について、実際に使用するスタッフへ十分に周知されていなかった。（・抗癌剤投与中の患者の移動について制限がなく、投与中に病棟外へ出る状況があった。）

この部分での接続が外れやすかった
