## 物的環境に関連するインシデント・アクシデント事例

### 事例番号710

呼吸を補助換気する人工呼吸器の吸気口をビニール袋が塞いだ

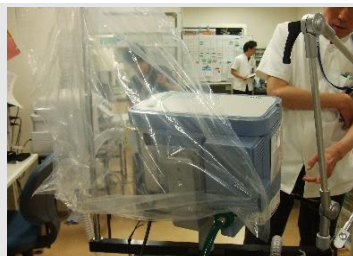
人工呼吸器のアラームが鳴り訪床。アラームの原因を20分ほど探索したが分からず、臨床工学技士へ連絡した。臨床工学技士が確認すると、マスクを収納していたビニール袋が点滴棒（加湿蒸留水用）に縛り付けていたため吸気口に吸い込まれ塞がれたため、十分な医療ガスが供給されずSpO<sub>2</sub>が90～94%に低下した。

- ・加湿するための蒸留水を設置する点滴棒にビニール袋を括り付けたため、十分な酸素が供給出来なかった。
- ・アラームが鳴り続けた原因の発見が速やかに出来なかったため、人工呼吸器再開に時間を要した。

事後の検討を行った場面です。不適切に設置されていたビニール袋が吸気口をふさいでいました。

- ・医療機器使用時の環境整備、周辺に不必要な物品は置かないようにする。
- ・アラームの原因が分からないと判断した際は速やかに臨床工学技士へ連絡する。
- ・医療機器の理解を深める研修を開催し、理解度をチェックする。
