# 物的環境に関連するインシデント・アクシデント事例

## 事例番号727

トイレ内の転倒により右上腕骨骨折

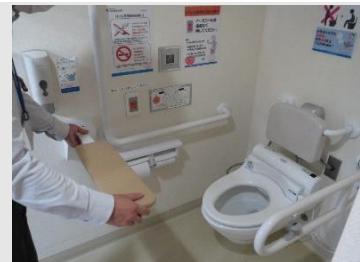
前方ボードを設置 前のめりに転倒しそうな姿勢を支え、転倒の防止や転倒しても衝撃を緩和する

右側壁のL字柵の前に「前方ボード（跳ね上げタイプ）」を新たに設置した。
