# 物的環境に関連するインシデント・アクシデント事例

## 事例番号732

エスカレーターからの転倒・転落による脳挫傷

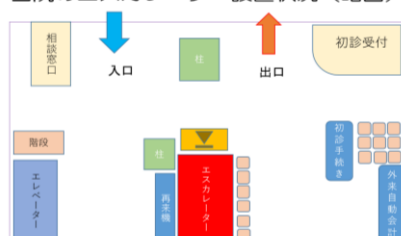
当院のエスカレーター設置状況（略図）

エスカレーターの速度（27M/S）と通常より速い。外来棟正面玄関、再来機からエスカレーターが目の前にあるため、エスカレーター利用の認識となりやすい。エレベーターの場所がわかりづらい。当院のエスカレーターは1～2階のみである。2階は、採血や心電図、一番受診科が多いフロアであり、容易に利用しやすい環境がある。

- ・低速に速度を変更（20M/S）
- ・エスカレーター周囲のアナウンス、手すり
- ・足元にシールにて注意喚起
- ・視界でエスカレーターがわかりやすい環境にしないような場所に設置した
