物的環境に関連するインシデント・アクシデント事例

事例番号755

発生内容 病室での酸素流量計の落下

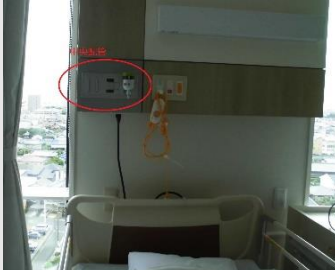
概要 患者の頭部側に設置された中央配管から酸素流量計を取り外す際に、誤って酸素流量計を顔面（右眼）に落とし負傷させた。

要因 ①ベッドの頭上に中央配管があること。
②扇型の4人病床の大部屋であり、各患者の部屋への出入りや搬送器具を出し入れする際のスペースが狭く、ベッドを中央配管ある頭側へ寄せることで、スペースが広くとれる。そのため、常時ベッドを頭側に寄せてしまっていること。

中央配管の位置

対策 酸素流量計や吸引器の取り外しの際は、ベッドを足元側に移動させる。

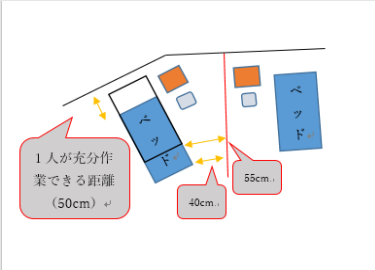
中央配管とベッドの間で1人が充分に作業できるスペースを確保すると、部屋の出入り口が狭くなる

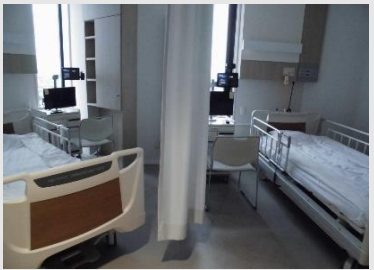
実際の出入り口
