物的環境に関連するインシデント・アクシデント事例

事例番号758

発生内容 外来トイレでの患者閉じ込め事例を通じた安全対策（調査検討・改修・啓発）

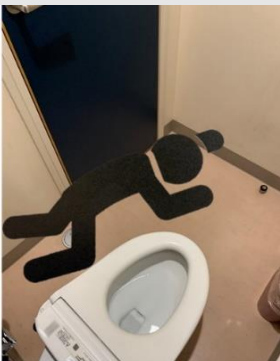
- ・空間： 便器とドアの間隔が狭い（座ったまま開くドアを交わすことができない）
- ・ドア： 内開き式・取り外し不可・木製・蝶番はトイレ内に位置している

※様態急変時、倒れた体がドア開排の障害物となり、外から侵入できなくなる位置関係

トイレ内で様態急変時に、倒れた体がドア開排の障害物となり、外から侵入できなくなる。

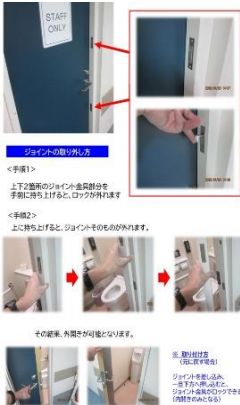
有事の際には、ジョイントを取り外すことにより、外開きドアとなり、外からのアプローチが可能となった。ドアの改修工事も、現行の枠組構造を活かすことができるため大規模な工事とならず、工期も短くコスト面でも有用であった。

②ドアの改良： 条件付内開き（※有事の際はジョイントを取り外すと外開きになる）（理由）エレベーター前に位置するため、外開き式やスライド式ドアは適さない。大規模な工事を必要としないため、工期も短くコスト面でも有用である
