物的環境に関連するインシデント・アクシデント事例

事例番号759

車いす用体重計の不適切使用による転倒事例

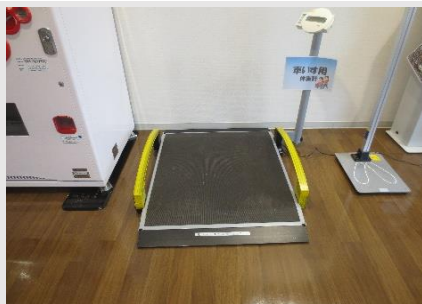
改善後の車いす用体重計

要因①②に対して 【対策①】 車いす用体重計と表示をつけた
要因③に対して 【対策②】 手すり付きの体重計を購入予定
要因④に対して 【対策③】 フレームを黄色のテープで被覆
