# 物的環境に関連するインシデント・アクシデント事例

## 事例番号765

病室壁の中央配管に取り付けた酸素流量計落下により、患者が負傷した事例

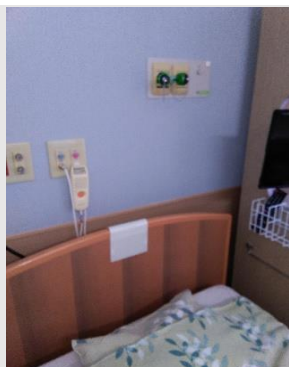
床から130cmのところ中央配管が設置してあった。患者のベッドは低床になっており、配管に接続していた酸素流量計から患者の頭までは70cmの差があった。移動してから、患者の急変はなく酸素は使用していないことで接続が甘かったことに気づけなかった。また接続状態を確認することもなかった。患者の頭上に配管があることに対して危機感が低かった。危険予知ができていなかった。

患者の頭上近くに中央配管が設置してある。ベッドと配管の関係性。

中央配管の場所を変えることはできないので壁からベッドまで、ある程度の距離を空けるように、院内全体にアナウンスを行った。使用しない酸素流量計は片付ける。

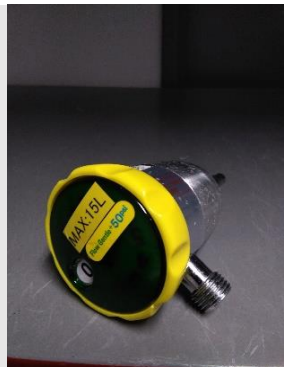
患者の体位を整えるために看護師2名で訪室した。看護師がベッドの両サイドに立ち、患者の体を持ち上げベッド上部に移動しベッドに下した。そのタイミングで、病室壁の中央配管に取り付けられていた酸素流量計が外れ落下。患者の左前額部に直撃し皮下血腫と、挫滅創が生じた。主治医に報告しステープラーにて1針縫合処置を行った。患者は前日に個室から2人部屋に急遽、移動した。移動を行ったのは看護師2名であり、その際に酸素流量計も移動し設置した。患者は継続的に酸素を吸入する必要がなかったが、脳血管障害後であり酸素飽和度が下がる可能性があり酸素がすぐに吸入できるように流量計を部屋に設置していた。

中央配管に接続してあった酸素流量計。
