物的環境に関連するインシデント・アクシデント事例

事例番号772

**発生内容**  
透析監視装置バッテリーからの発火

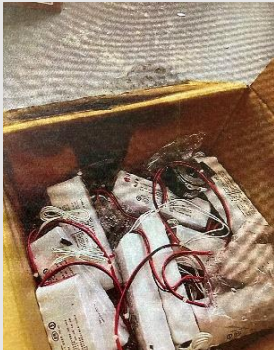
**概要**  
透析監視装置オーバーホール施行の際、廃棄バッテリー9個その他部品を保管した段ボール箱から発火しボヤになった。

**要因**  
回収した廃棄バッテリーのコードの切断部分がむき出しになっておりショートして発火したと考えられる。段ボールに引火し、バッテリーが破裂したら火事になっていた可能性がある。

発火した廃棄バッテリーの入った段ボール箱

**対策**  
廃棄バッテリーは回収した際、複数個を段ボールなどに入れて保管するのではなく、コードの切断部分を絶縁テープで巻いた上で、他の廃棄物と一緒にせず、ビル管理会社等で引き取っていただき都度、廃棄する。
