# 物的環境に関連するインシデント・アクシデント事例

## 事例番号773

害獣（ネズミ）による胃管チューブの断裂

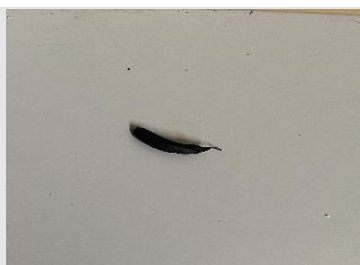
以前から、ネズミが出没することはあったがたまに目撃する程度であった。今年の冬になり、1月くらいから頻繁にネズミを病棟で見かけるようになり（親子？）さまざまな仕掛けをするが捕まらず、看護師の休憩室にも出沒。そのあいだに、患者さんに入っている胃管チューブが食いちぎられた事例が3例続いた。目撃情報によると、看護師休憩室や、リネン庫などウロウロしており、猫くらいの大きさであると情報が複数あった。

食いちぎられた胃管チューブ

ねずみ確保のとりもちなどを当初おいていたが引っかからず。1カ月ほど経ったところで子ネズミが確保された。大きいネズミはまだ捕まっていない。糞の被害もあり業者で対応してもらっていたが確保できずにいる。患者に留置している胃管チューブは、ガーゼで巻きタオル等で覆うようにした。
