# 物的環境に関連するインシデント・アクシデント事例

## 事例番号774

**発生内容**  
脱衣所での転倒による術後の脱臼

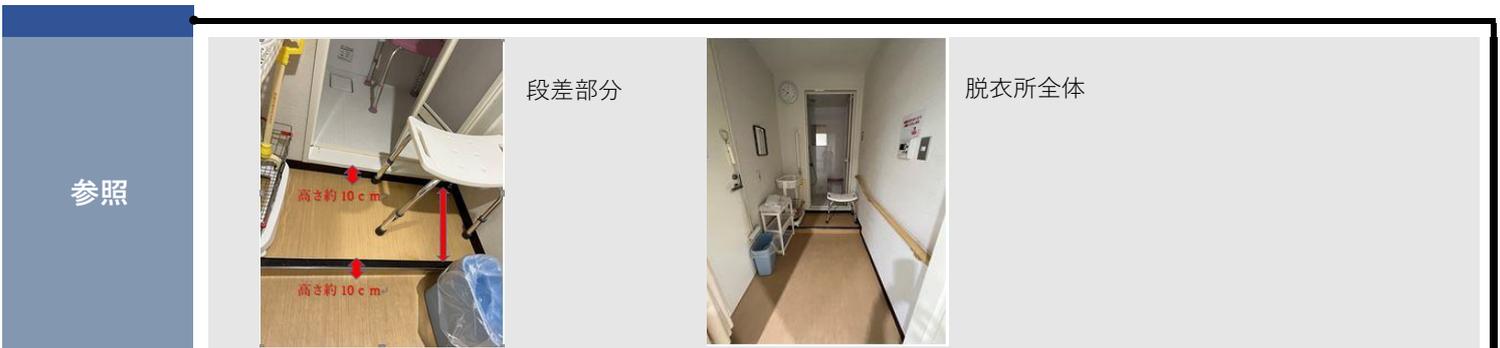
**概要**  
THA術後30日の患者。退院に向けて良肢位を保ちながら入院生活を送っていた。亜急性期病棟に転ベッドし8日目であった。他患者から、脱衣所で長座位になっていると報告あり。本人曰く、脱衣所の段差を上がり、後退した際に膝折れしそのまま右臀部からしりもちをついてしまったと。右股関節に疼痛あり、脚長差異あり。レントゲン上右股関節脱臼、腰椎圧迫骨折を認めた。

**要因**  
一段上がった上に脱衣スペースがある。椅子が置いてあり幅がギリギリでずれると椅子ごと落ちる可能性があり十分な脱衣スペースではない。今回も、椅子を避ける形でよろけてしまった。病院の方針で整形外科術後の患者を当該病棟が急遽看ることになり、スタッフも術後の患者について把握が不十分であった。そもそも、このシャワー室は整形外科術後の患者さんを対象に造設されたものだったが整形外科の医師、看護師、リハビリ、医療安全が設計に関わっていたわけではなかった。

**対策**  
浴室前の脱衣スペースの面積を広げる（2021年度内に実施予定）。転ベッド前・後の病棟看護師と浴室内、動作の確認。患者さんが利用するスペースの増設時には、関係者を含む。
