物的環境に関連するインシデント・アクシデント事例

事例番号775

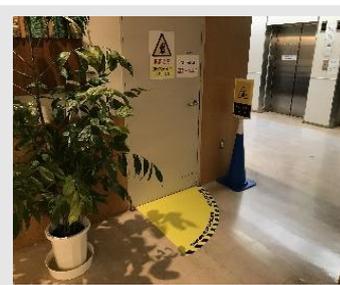
扉内側にポスター掲示にポ
スター掲示

扉内側にポスター掲示

扉内側の注意ポスター 【変更前】文字のみで注意喚起 【変更後】文字と「絵」で注意喚起

扉外側の注意ポスター 【変更前】表示なし 【変更後】文字と「絵」で注意喚起
