物的環境に関連するインシデント・アクシデント事例

事例番号794

発生内容 医療機器落下による頭部受傷

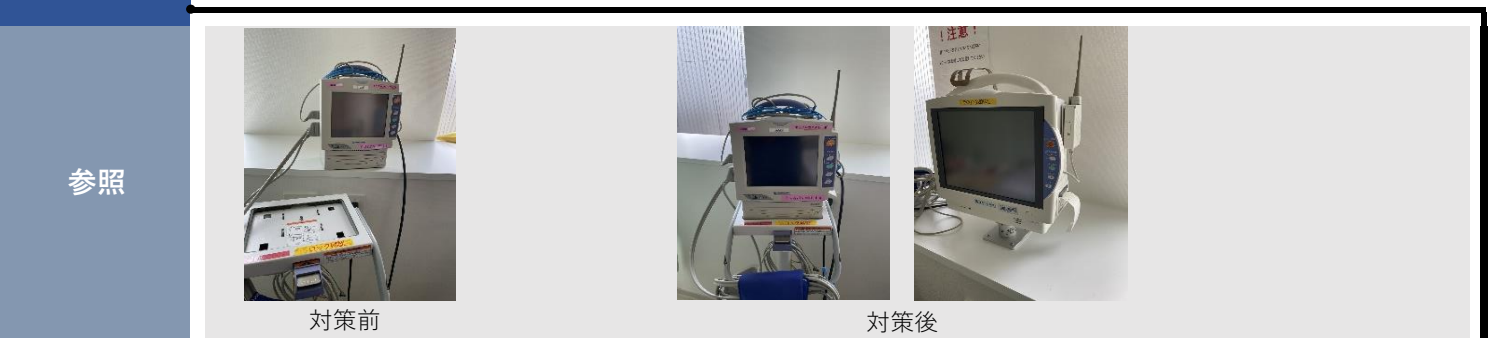
概要 繰り返す尿路感染症と菌血症にて入院中の患者。誤嚥にて酸素化不安定で、別途上安静中であった。発熱、呼吸状態安定し廃用症候群予防に離床を図っていた。離床目的に端座位となり車椅子へ乗車しようと準備していた。端座位となった時点で本人より眩暈の訴えあり血圧測定し、収縮期血圧60台まで低下を認めた。すぐに看護師2名でベッド臥床させ、下肢挙上を実施した。臥床後に頭上に設置してあった心電図モニターが患者の頭部に落下し前額部を受傷する。前額部に縦2.5cmの皮膚裂傷認め、頭部CTを施行し骨折などは認めず、皮膚裂傷は縫合せずにファスナートとサイト貼付で経過観察となった。

要因 観察室の心電図モニターを専用の架台から外し、頭上の棚の上に設置して観察することが日常化していたため落下の危険性があった。血圧低下の際、臥床させると時にモニターのコードを引っ張ってしまったため、モニター本体が頭上に落下した。

対策 医療機器に関しては、必ず専用の架台を使用するように周知徹底。また、観察室など頭上の棚に設置する場合は完全固定とする。
