物的環境に関連するインシデント・アクシデント事例

事例番号812

発生内容
廊下の段差に躓き転倒

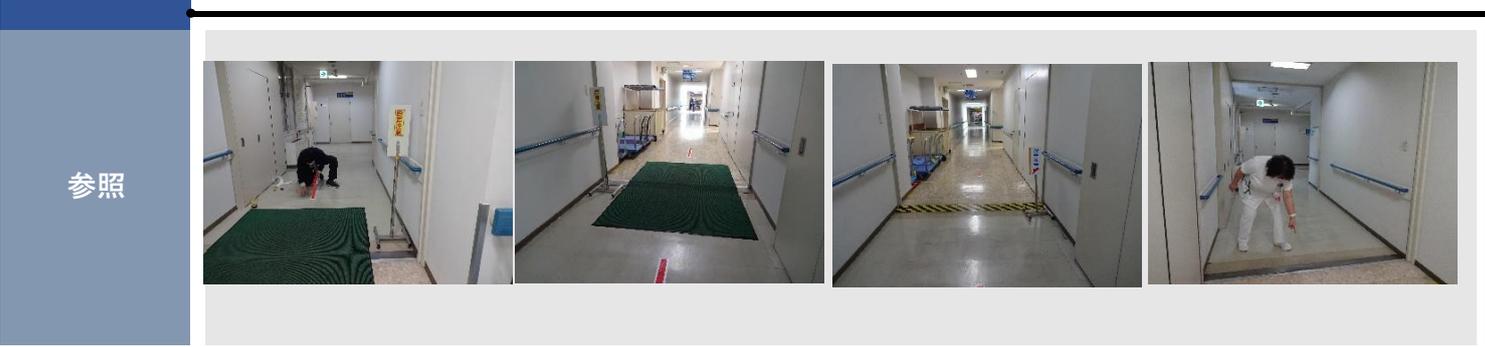
概要
1階外来の廊下。増築した時に繋ぎ目に金属を使用していた。冬で雪が積もっていたこともあり、患者は長靴を履いて、杖歩行だが自立していた。エコー検査のために、検査技師が案内していた。検査技師が患者の前を歩いていたが、後ろで「ドン」と音がしたので振り返ると、患者が転倒していた。左大腿部の痛みを訴えたので、PHSで看護師に連絡をし、車椅子に乗車してもらった。痛みが持続していたので、医師に報告し、大腿部のレントゲン検査を行うと、左大腿骨頸部骨折していた。整形外科診察し、入院後に手術となった。

- 要因**
- ・廊下が滑りやすい。
 - ・雪が降った後は、靴についた雪で廊下が濡れたままになり易い
 - ・廊下のつなぎ目に段差があるがわかりにくい

- 対策**
- ・つなぎ目がわかるように表示する
 - ・滑り止めのマットを設置する
 - ・濡れたら拭けるように、各入口にモップを設置する
 - ・杖歩行では、隣に並んで移動する
